ТЕХНИЧЕСКОЕ ЗАКЛЮЧЕНИЕ

по результатам детального обследования технического состояния по объекту:
«Реконструкция части этажа здания административно-хозяйственного,
расположенного по адресу: г.Минск, пр-т Независимости,77»

№ 51/24-ОБ

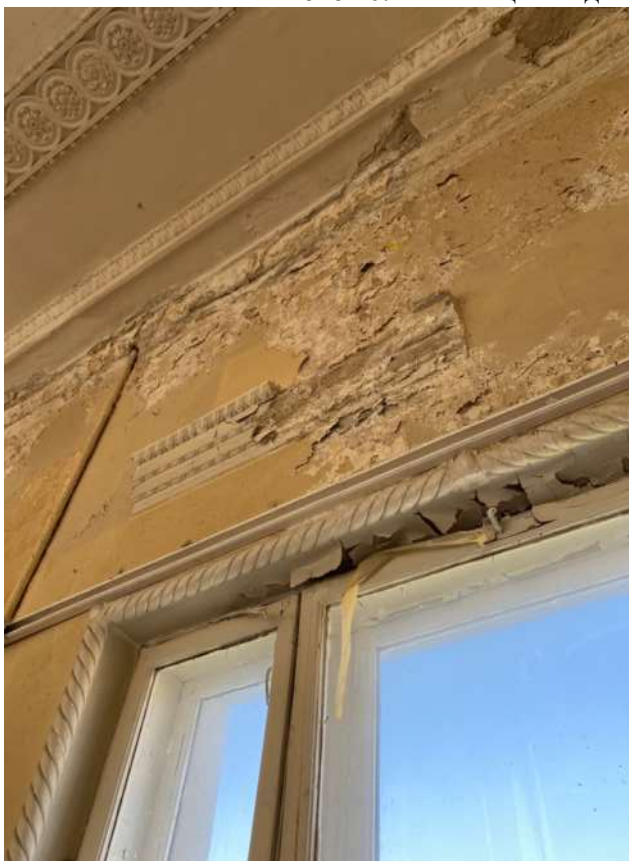
Фото 11. Разрушение, сколы, трещины отделочного слоя, декоративных элементов из гипсовой лепнины наружной стены в осях Г/2-3

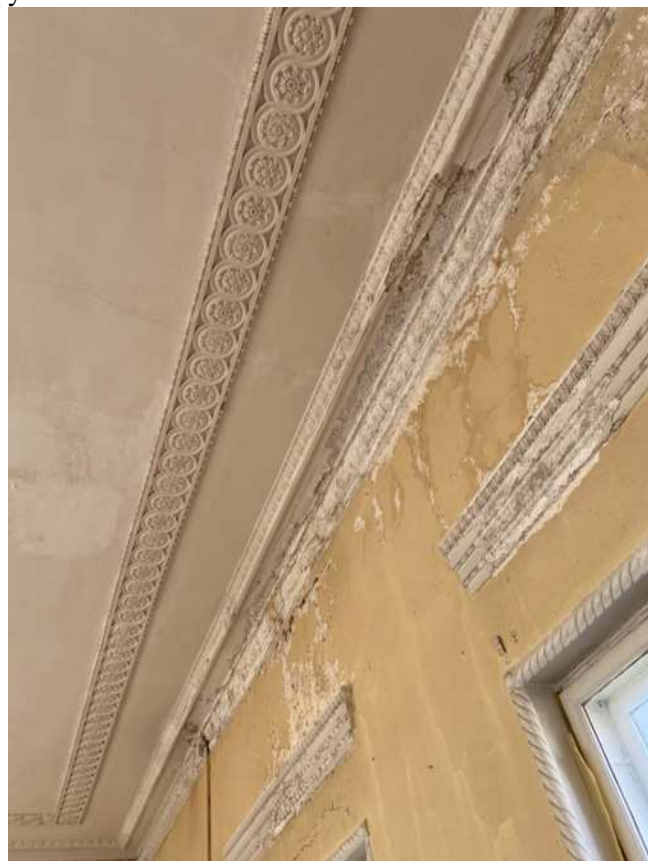
Фото 12. Разрушение, сколы, трещины отделочного слоя, декоративных элементов из гипсовой лепнины наружной стены в осях Г/2-3

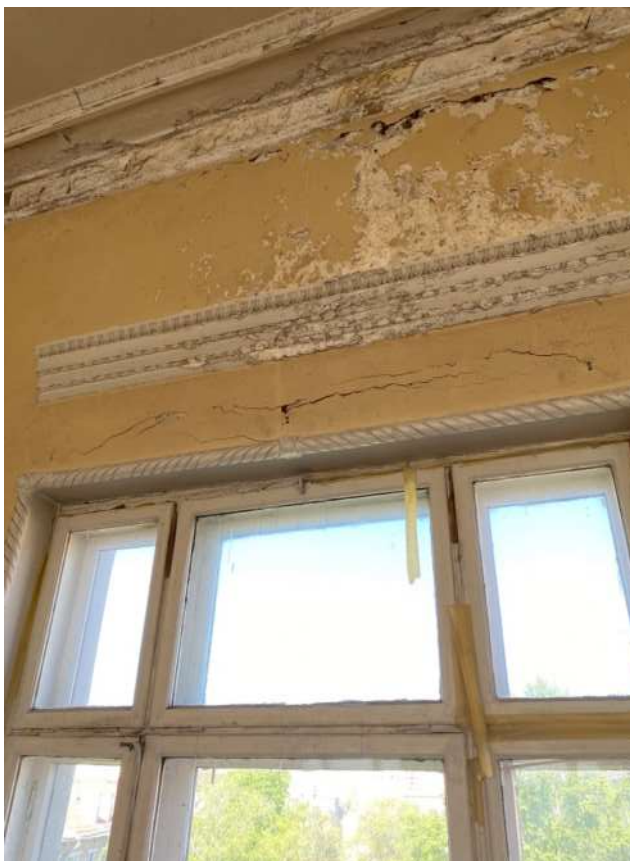
Фото 13. Трещины отделочного слоя над оконным проёмом наружной стены в осях Г/2-3

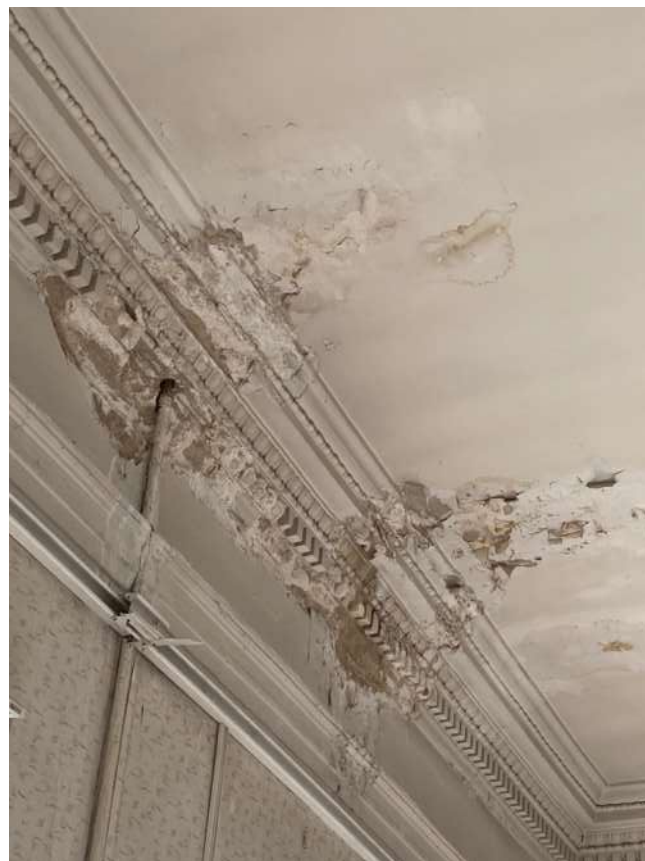
Фото 14. Разрушение, сколы декоративных элементов из гипсовой лепнины (карниза) наружной стены в осях А/4-3

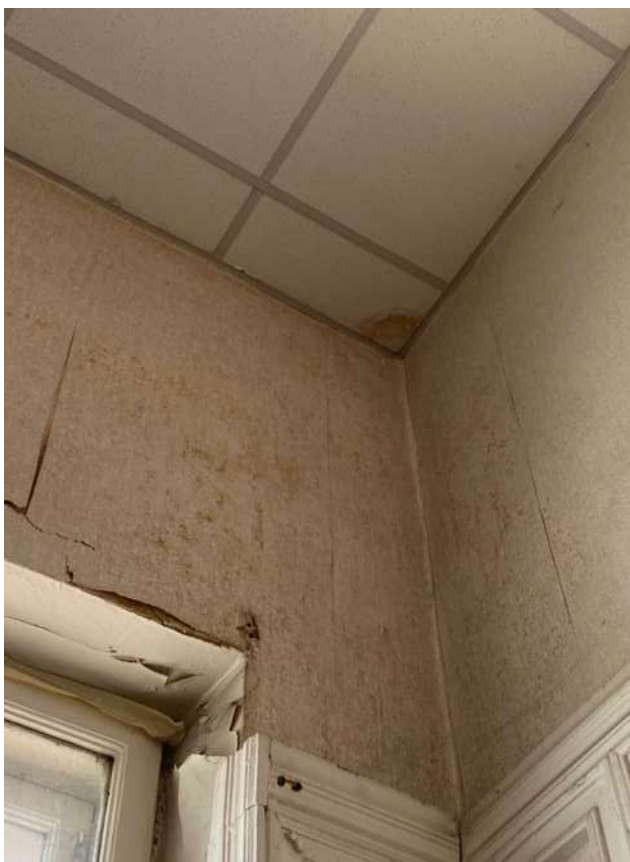
Фото 15. Отслоение обоев, следы увлажнения наружной стены в осях В/1

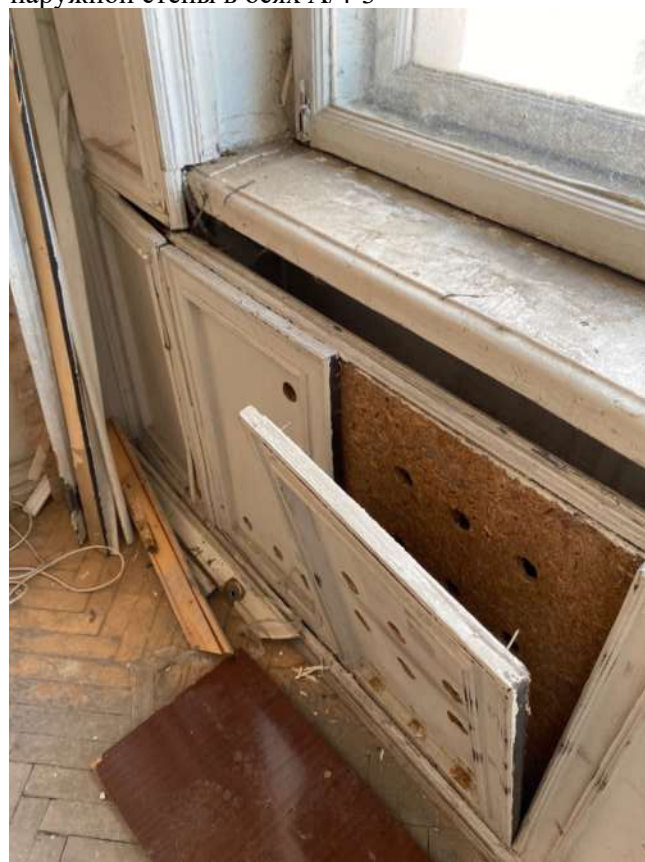
Фото 16. Разрушение деревянных элементов обшивки наружной стены в осях Б-В/1

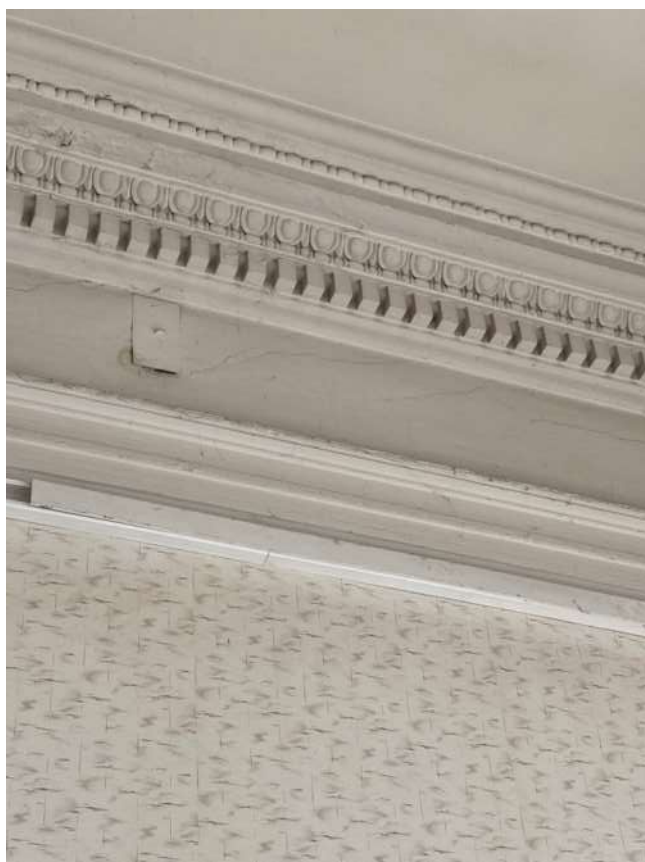
Фото 22. Растрескивание отделочного слоя внутренней стены в осях Б-А/4

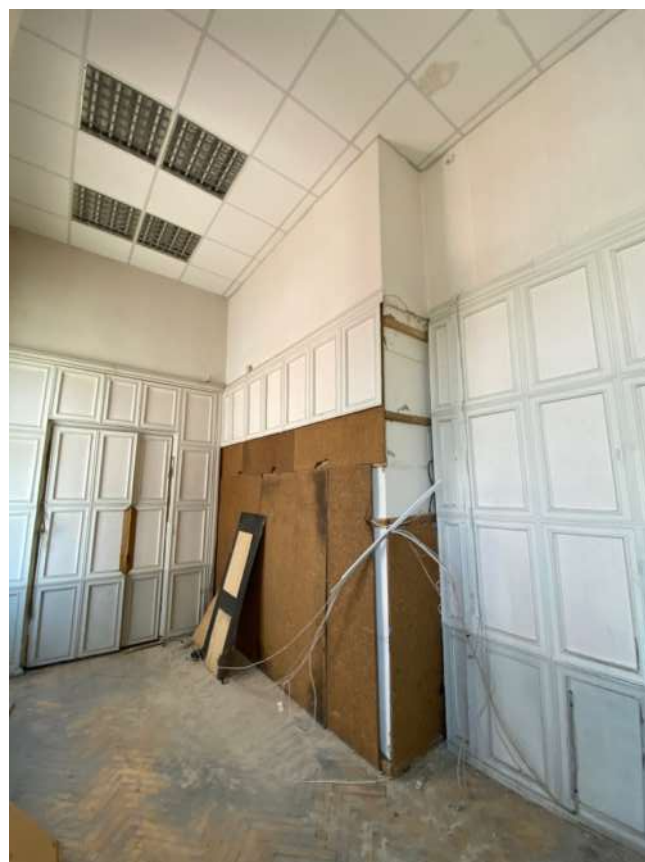
Фото 23. Разрушение деревянных элементов обшивки внутренней стены в осях В-Б/2

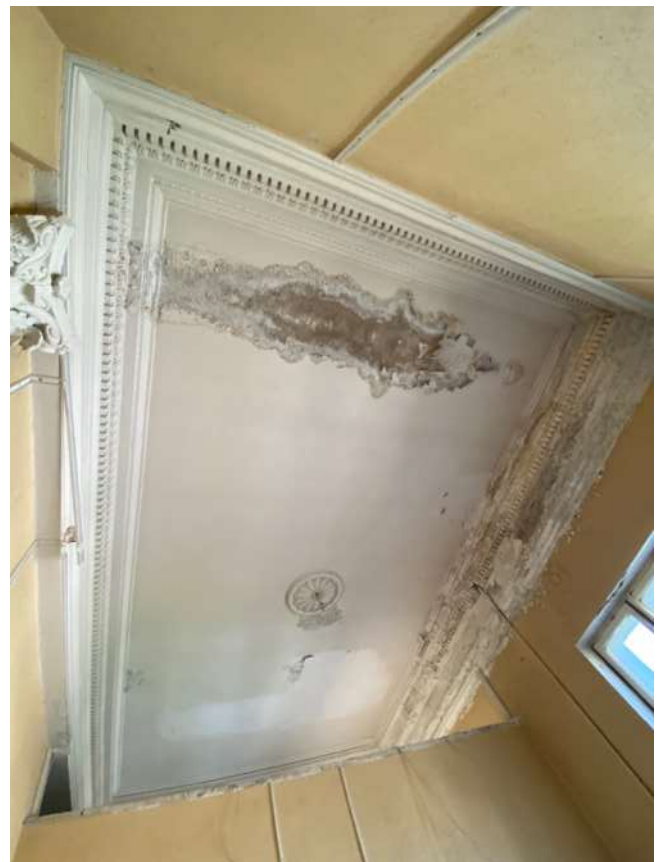
Фото 37. Разрушение, следы увлажнения отделочного слоя чердачного перекрытия в осях В-Г/3-4

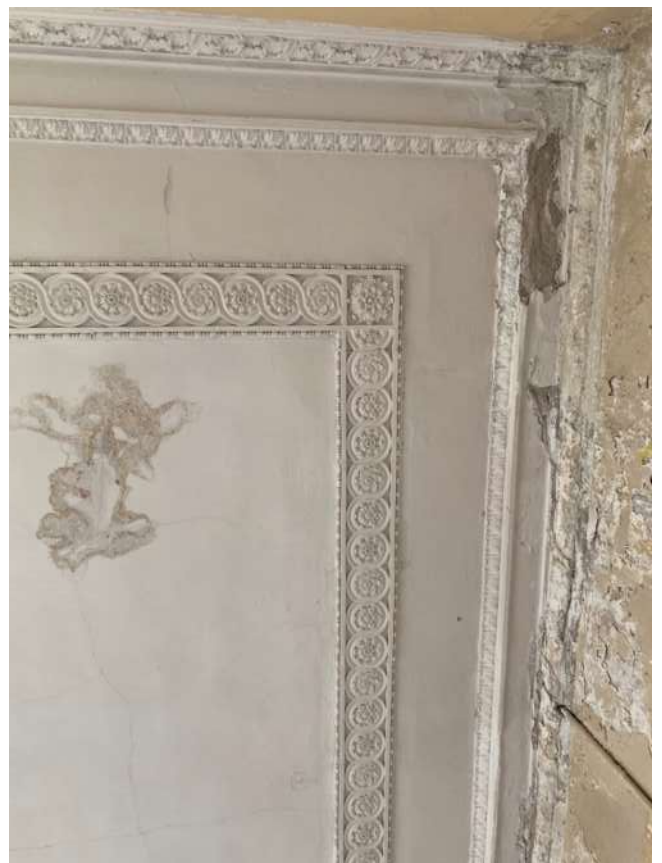
Фото 39. Разрушение, растрескивание, следы увлажнения отделочного слоя чердачного перекрытия в осях Г/3

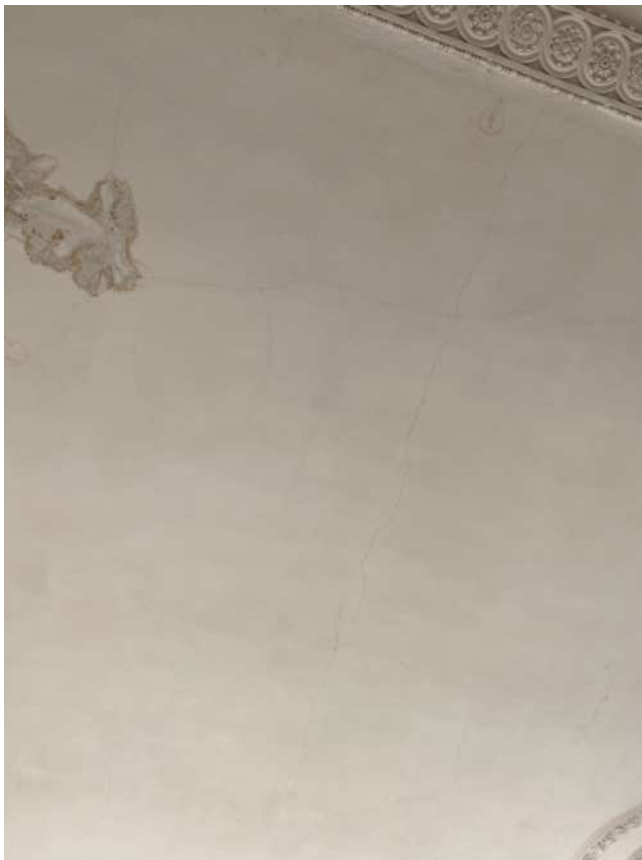
Фото 40. Растрескивание отделочного слоя чердачного перекрытия в осях В-Г/2-3

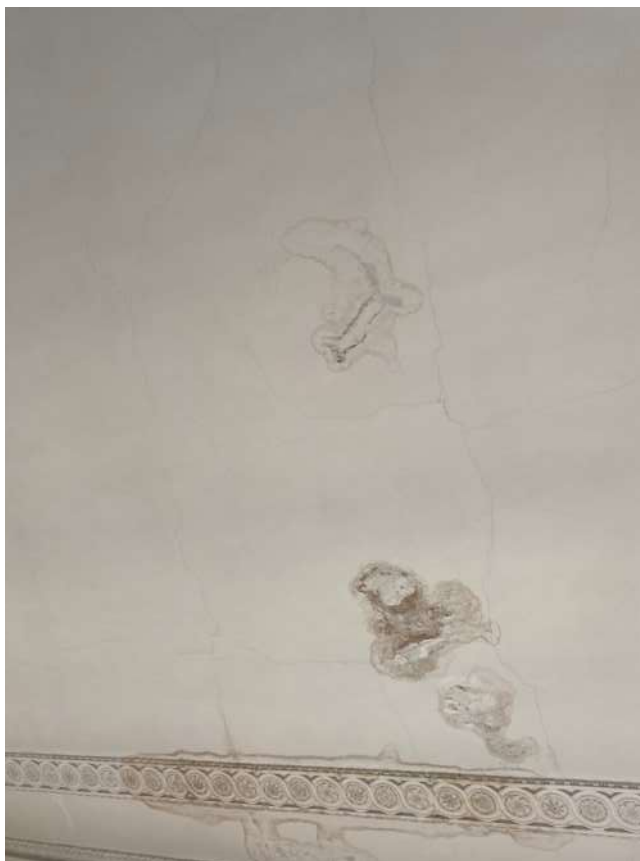
Фото 42. Разрушение, растрескивание, следы увлажнения отделочного слоя чердачного перекрытия в осях А-Б/2-3

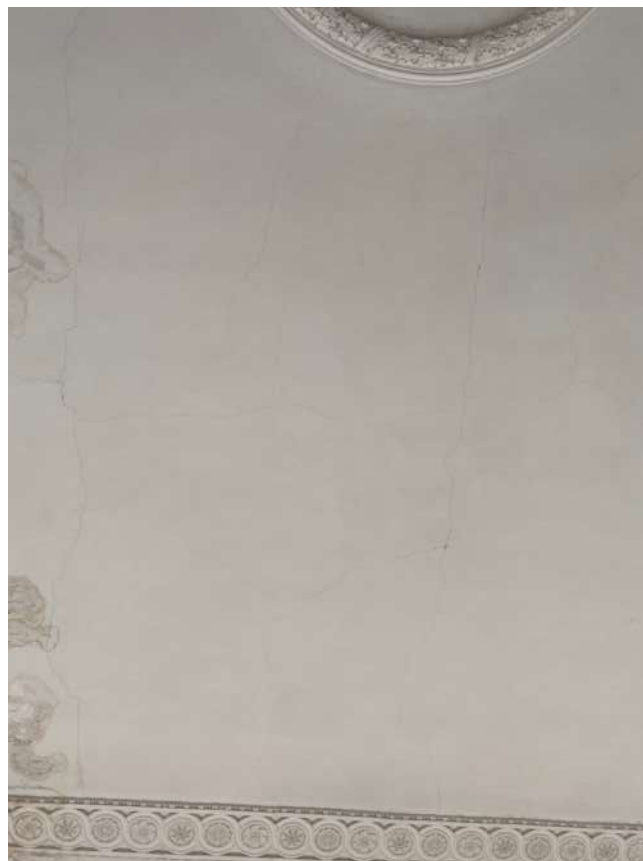
Фото 43. Растрескивание отделочного слоя чердачного перекрытия в осях А-Б/2-3

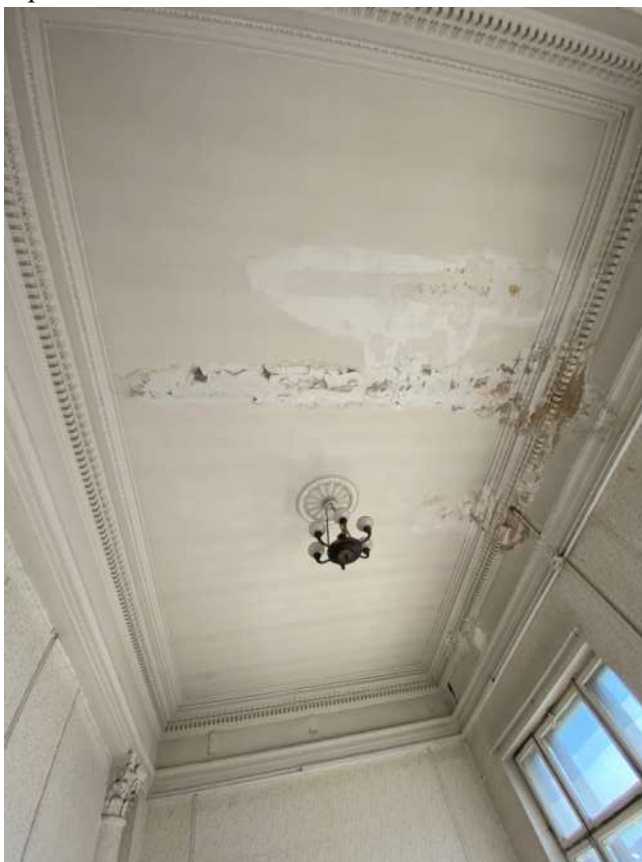
Фото 44. Разрушение, следы увлажнения отделочного слоя чердачного перекрытия в осях А-Б/3-4

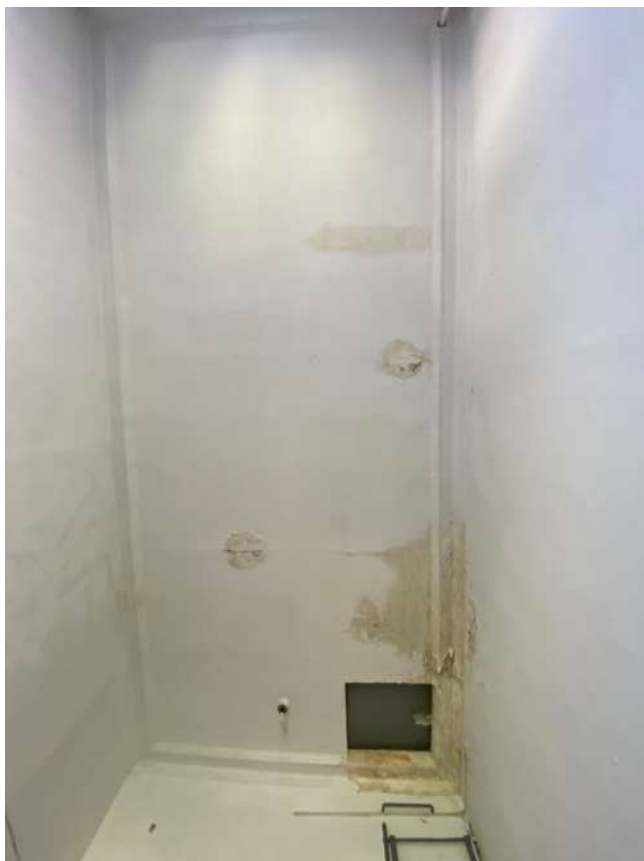
Фото 46. Разрушение, трещины, следы увлажнения отделочного слоя чердачного перекрытия в осях В-Д/1-2

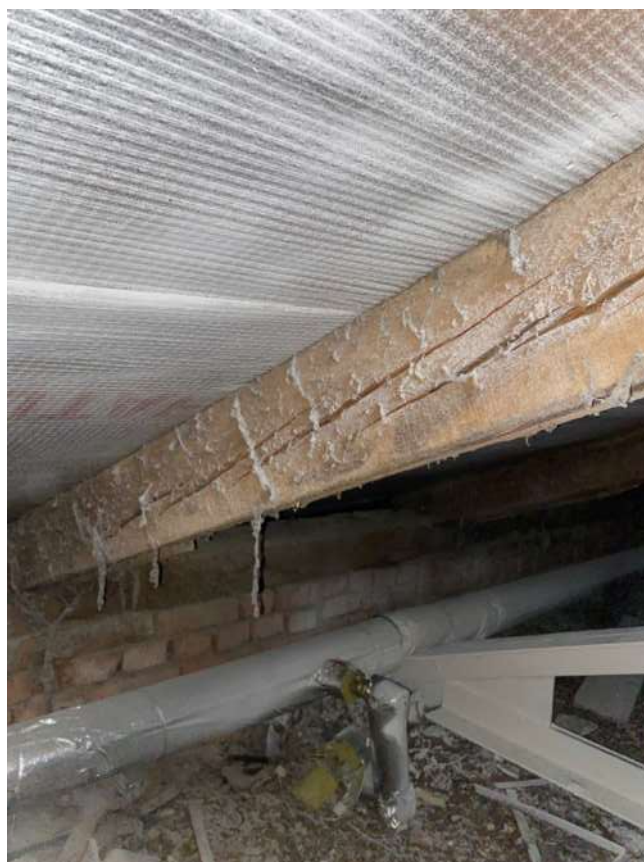
Фото 59. Продольные трещины деревянной стропильной ноги в осях А-Б/3-4

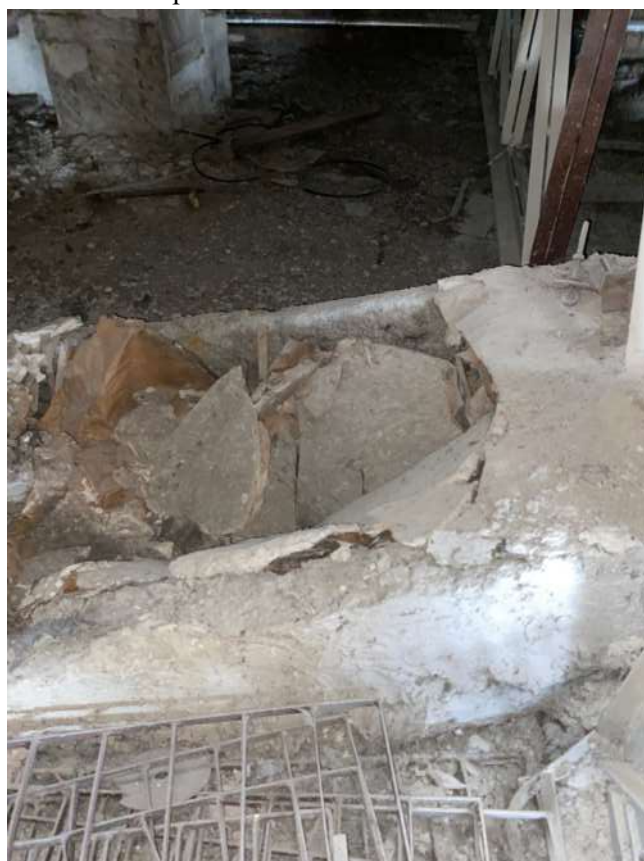
Фото 63. Разрушение бетонного вентиляционного канала в уровне чердака в осях В/2-3

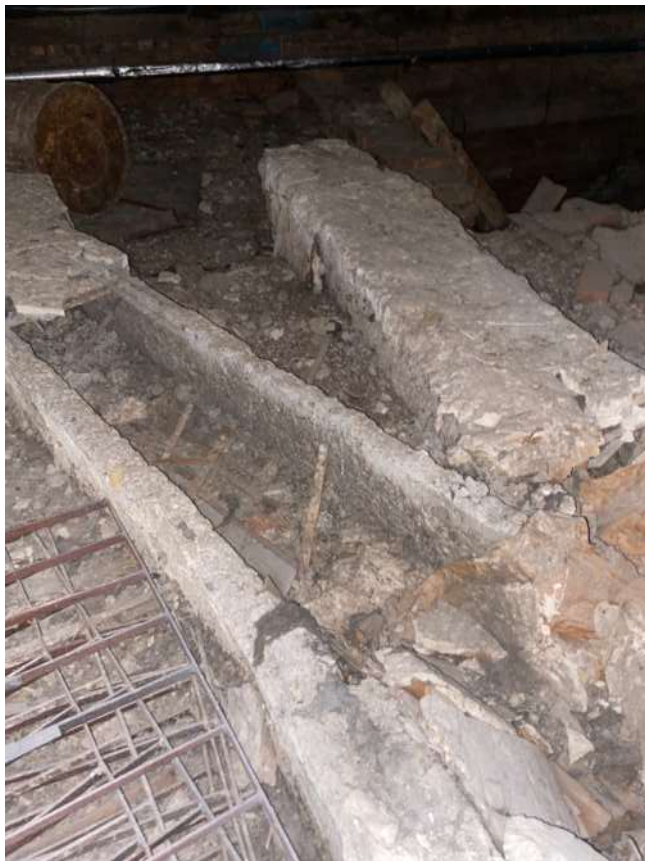
Фото 64. Разрушение бетонного вентиляционного канала в уровне чердака в осях Б-В/1-2

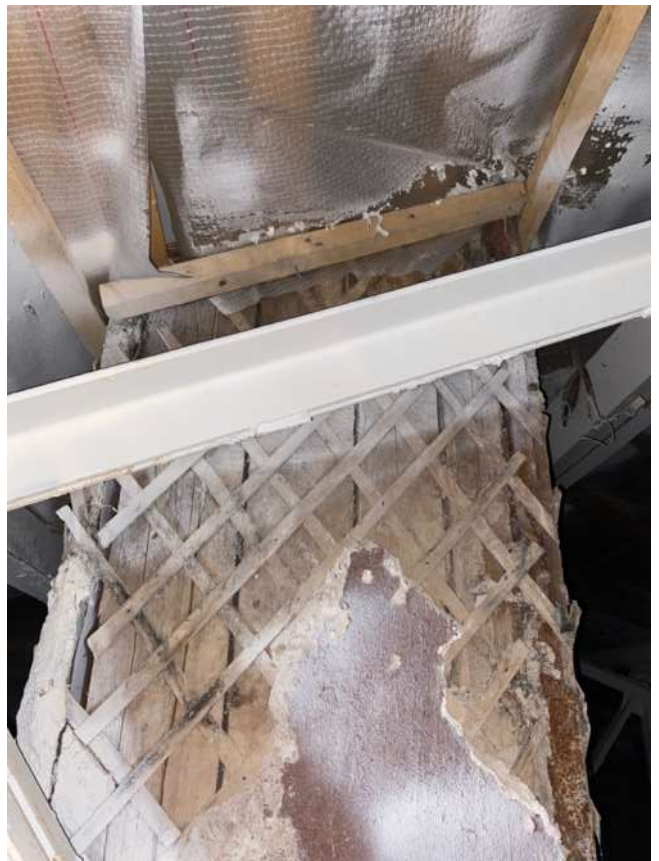
Фото 65. Разрушение отделочного слоя вентиляционной шахты в осях В/2-3

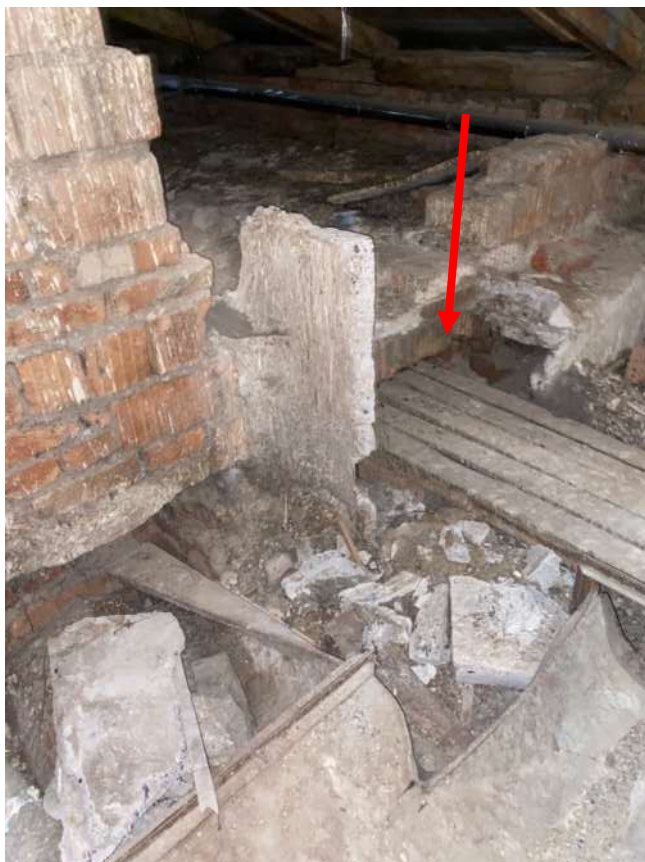
Фото 66. Разрушение бетонного вентиляционного канала в уровне чердака в осях В-Г/3

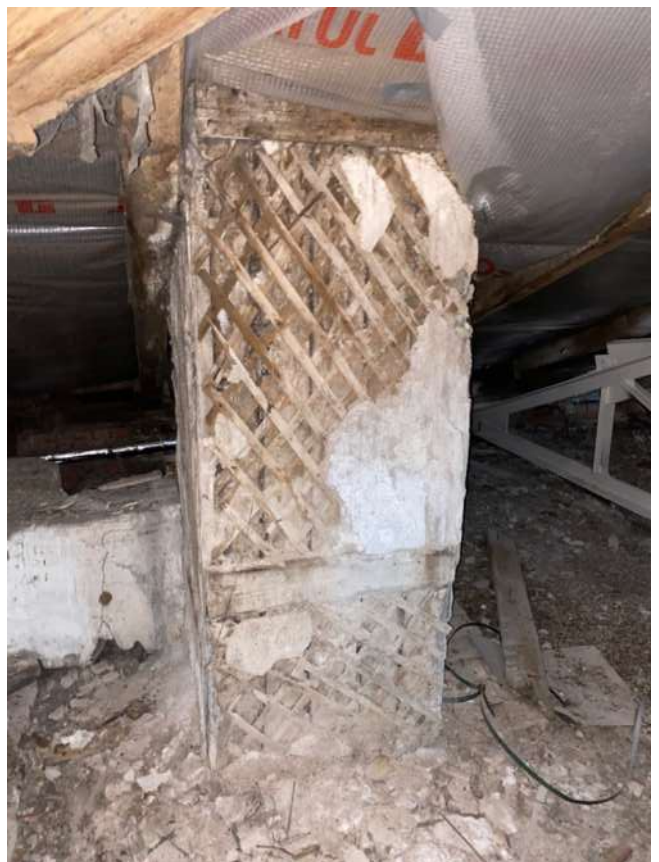
Фото 67. Разрушение отделочного слоя вентиляционной шахты в осях В-Г/2

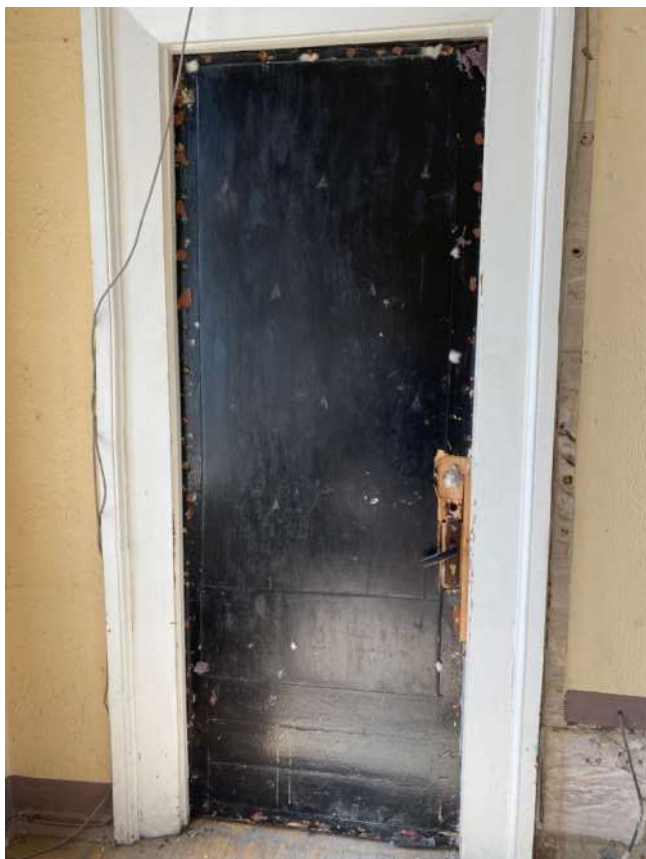
Фото 72. Износ, рассыхание деревянного дверного блока в осях А/2

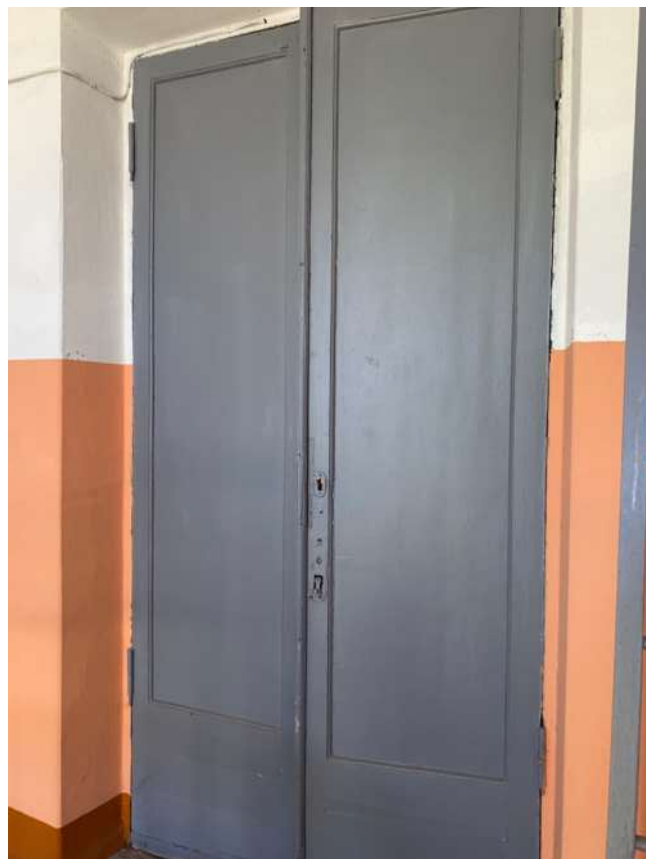
Фото 73. Фурнитура деревянного дверного блока в осях В/2-1 находится в неисправном состоянии

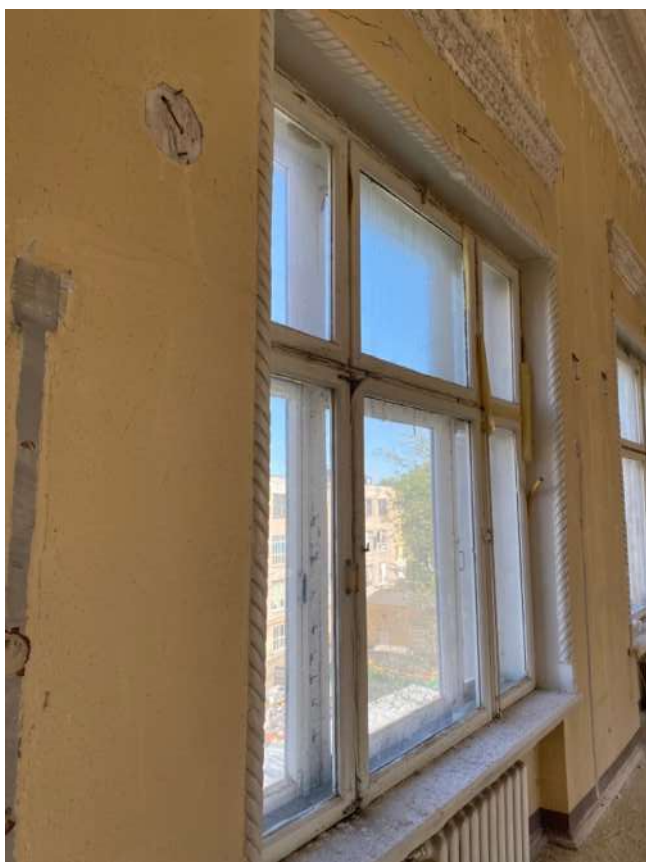
Фото 74. Разрушение окрасочного слоя, рассыхание деревянного оконного блока

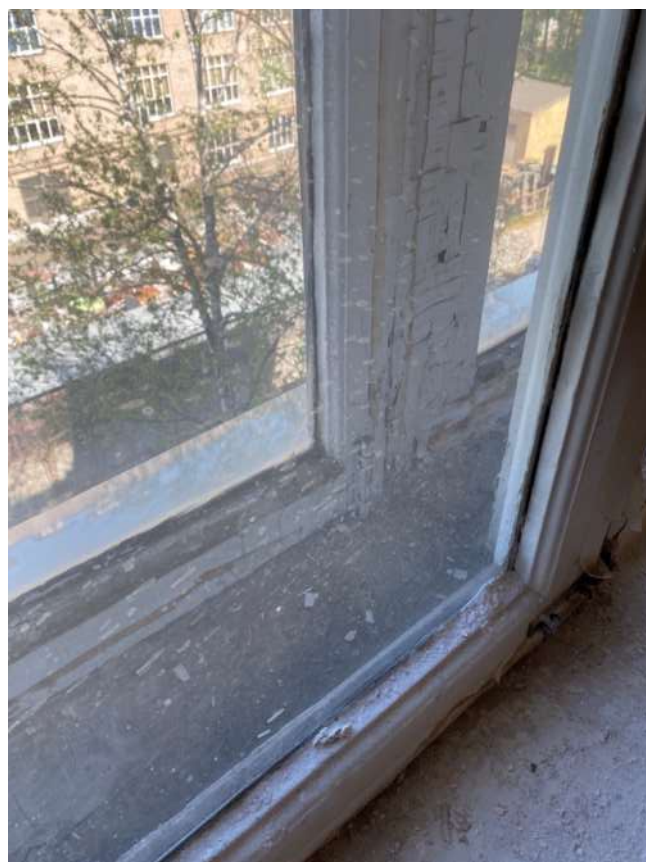
Фото 75. Разрушение окрасочного слоя, рассыхание деревянного оконного блока

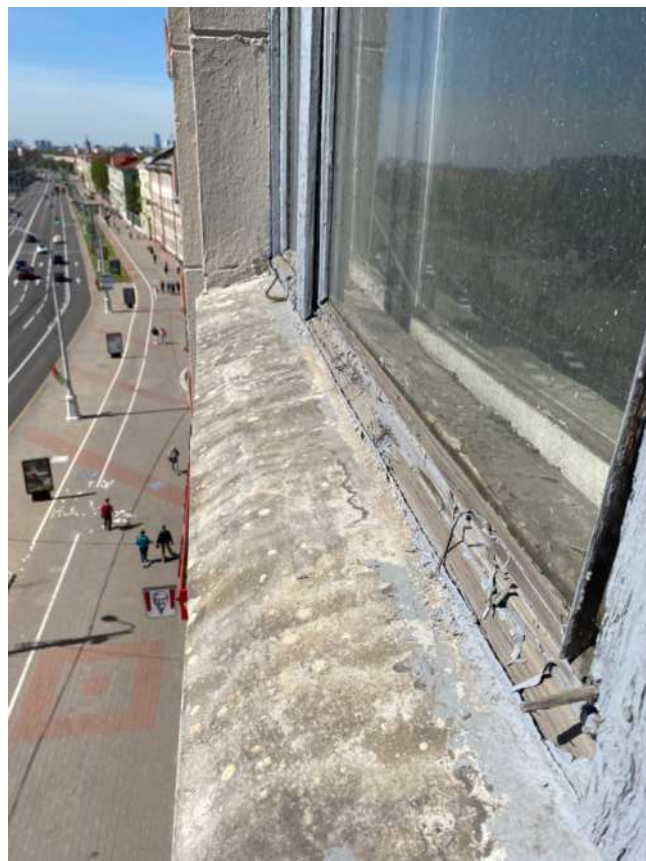
Фото 77. Разрушение окрасочного слоя, износ металлического отлива в осях А/2-3

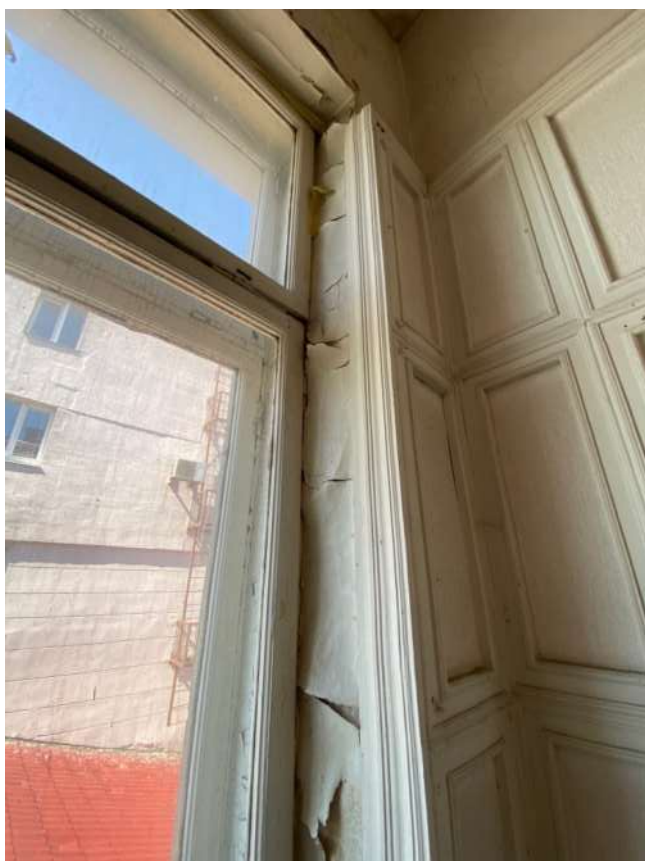
Фото 78. Разрушение отделочного слоя оконных откосов

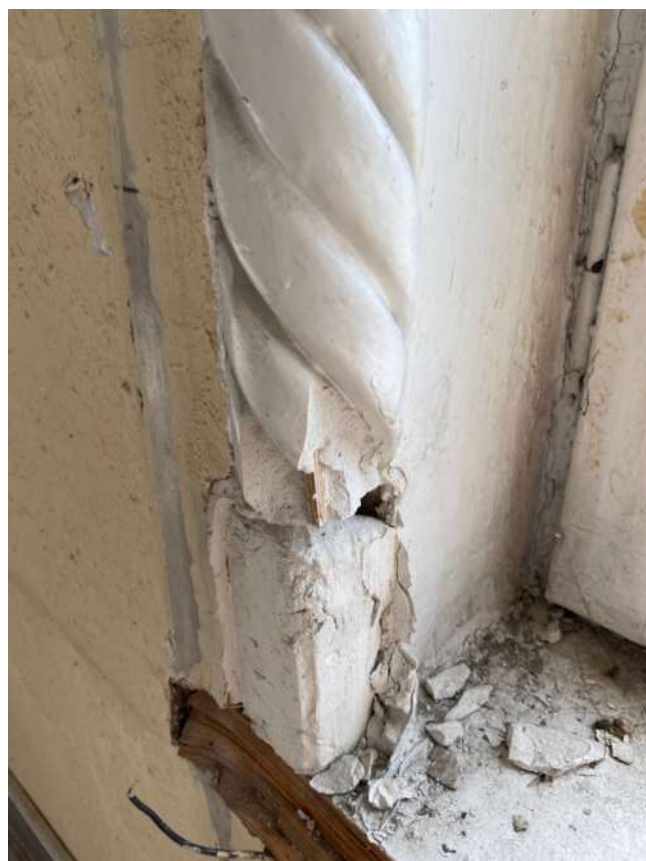
Фото 79. Сколы декоративного элемента из гипсовой лепнины по контуру оконного проема

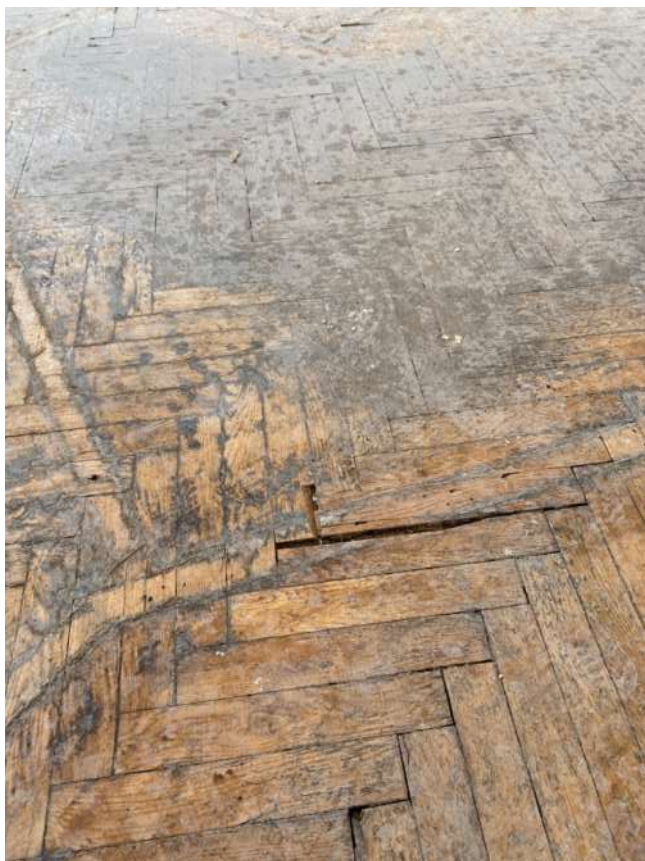
Фото 82. Износ покрытия пола из паркетной доски

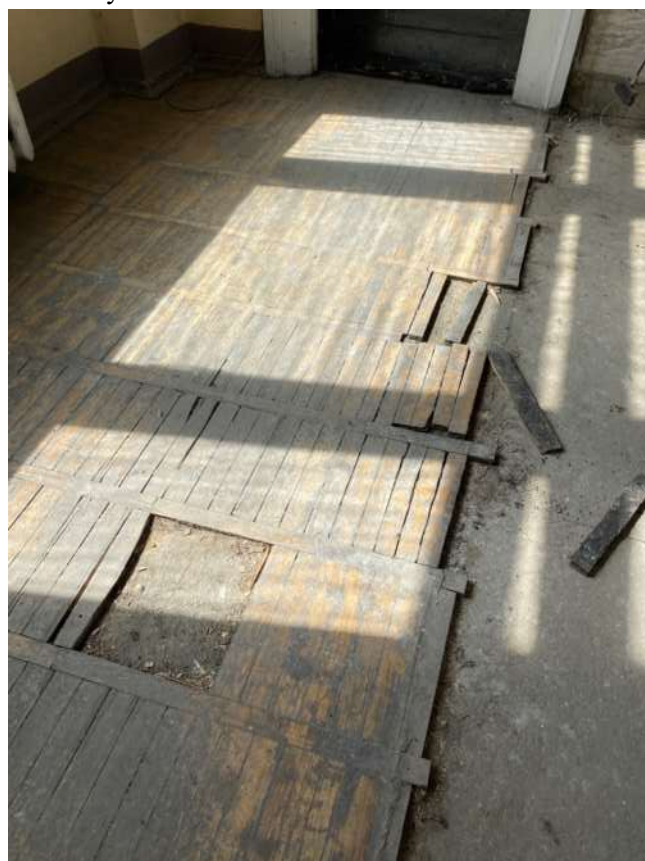
Фото 85. Разрушение покрытия пола из паркетной доски в осях А-Б/2

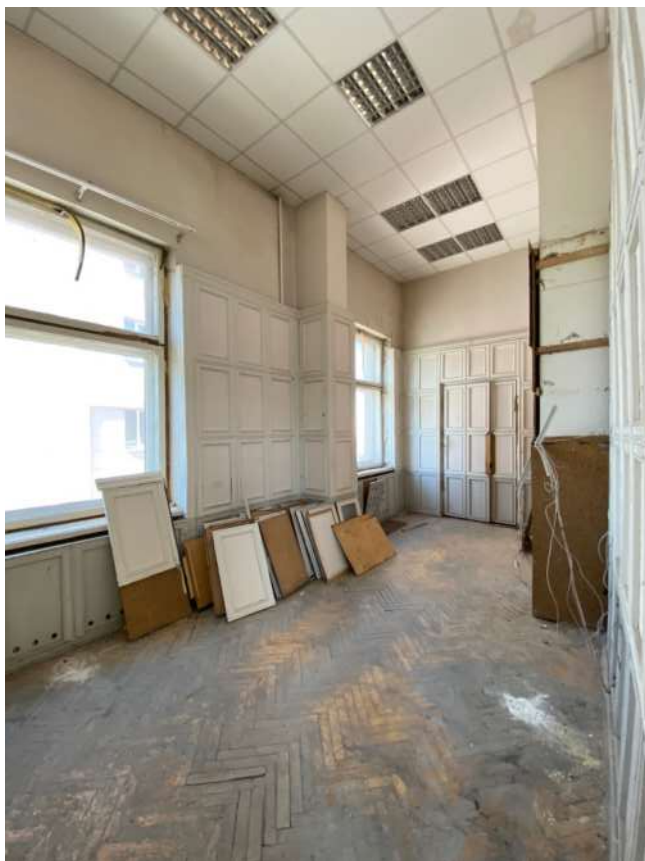
Фото 86. Износ покрытия пола из паркетной доски в осях А-В/1-2

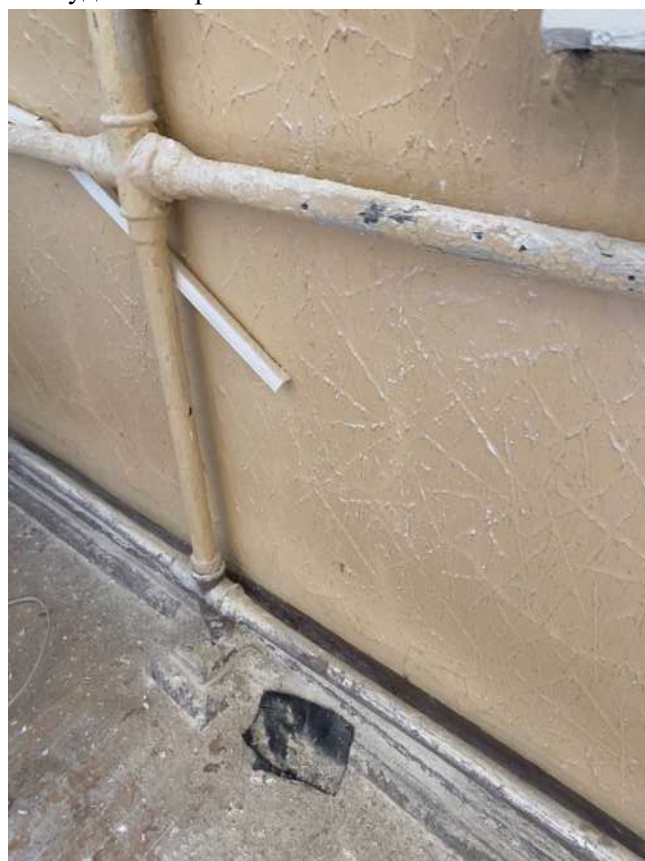
Фото 95. Разрушение окрасочного слоя отопительных труб
