ТЕХНИЧЕСКОЕ ЗАКЛЮЧЕНИЕ

по результатам детального обследования технического состояния по объекту:
«Реконструкция части этажа здания административно-хозяйственного,
расположенного по адресу: г.Минск, пр-т Независимости,77»

№ 51/24-ОБ

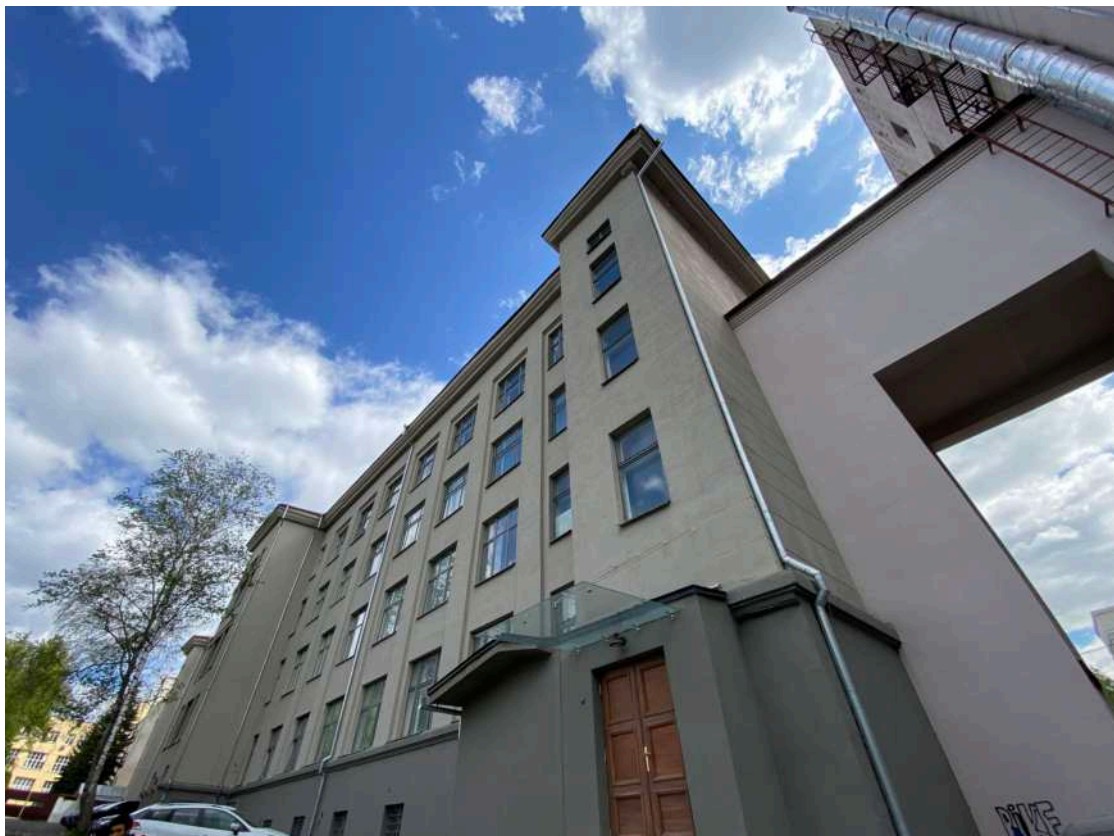
Фото 3. Фасад здания в осях Д-Г/4-1

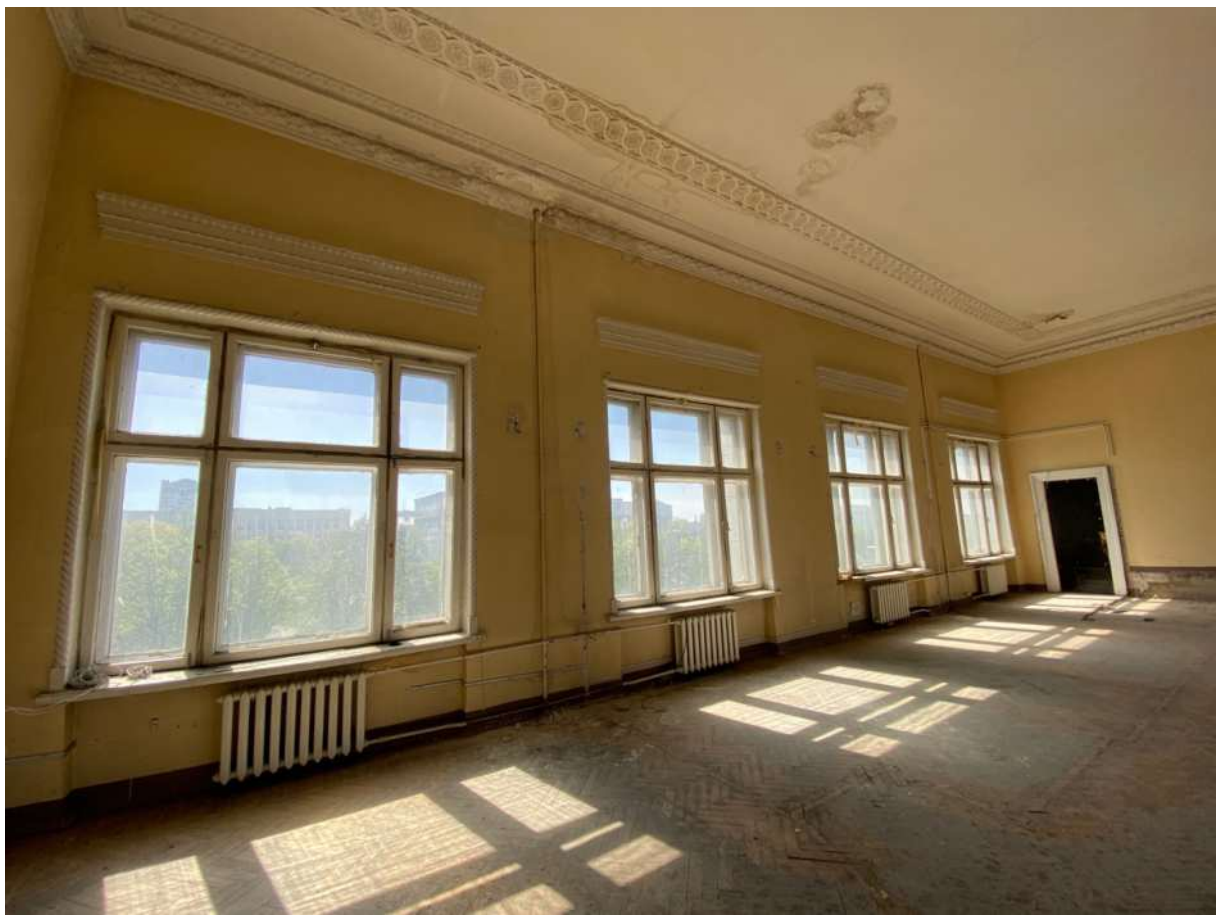
Фото 8. Общий вид наружной стены в осях А/3-2

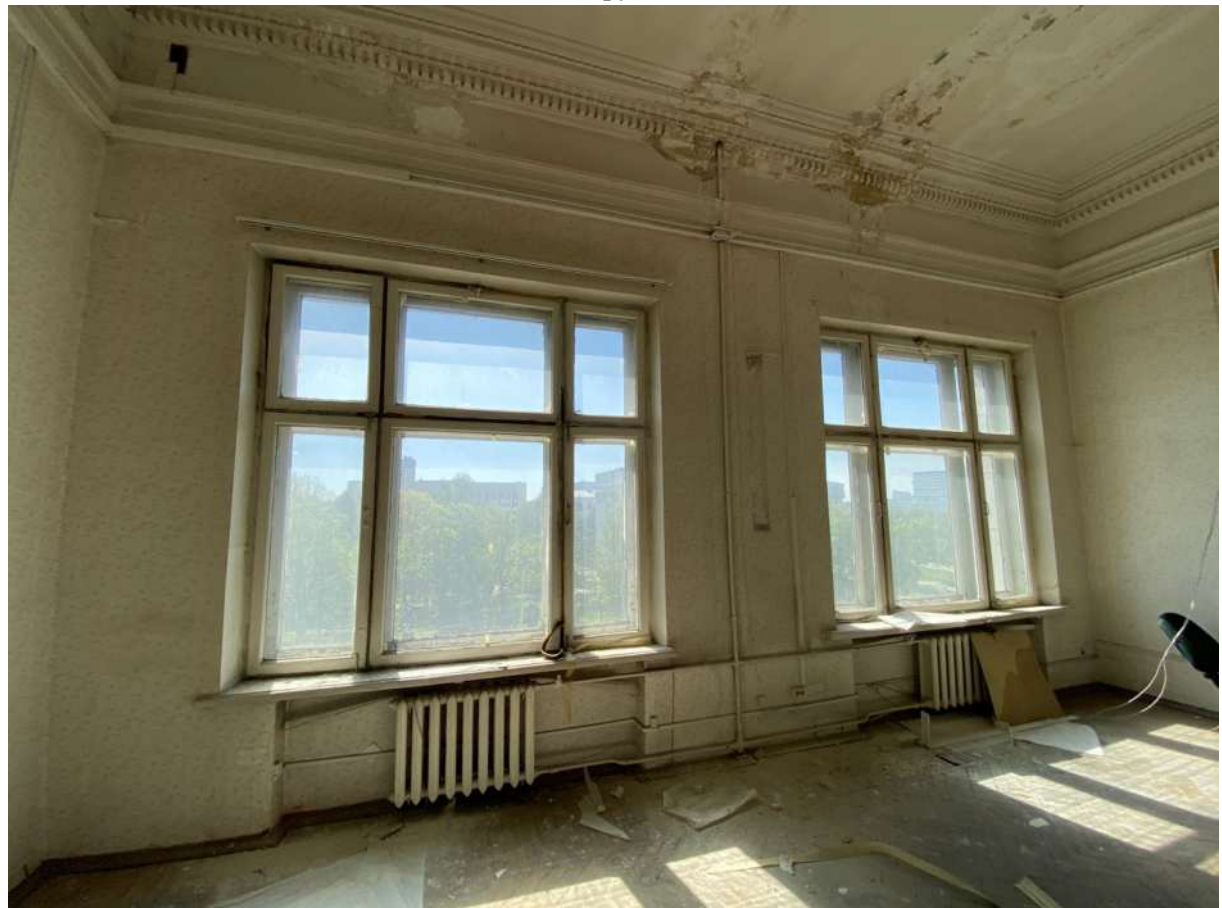
Фото 9. Общий вид наружной стены в осях А/4-3

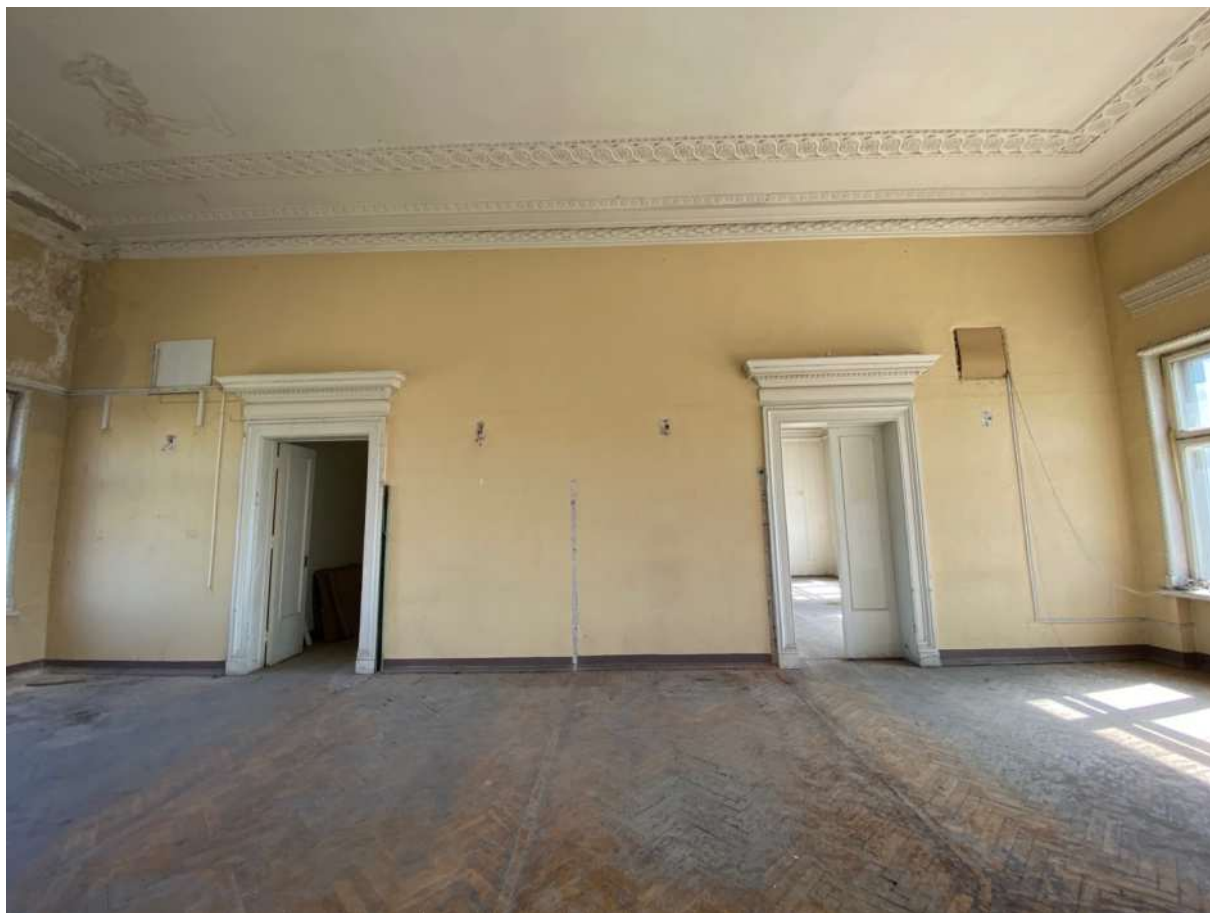
Фото 19. Общий вид внутренней стены в осях Г-А/3

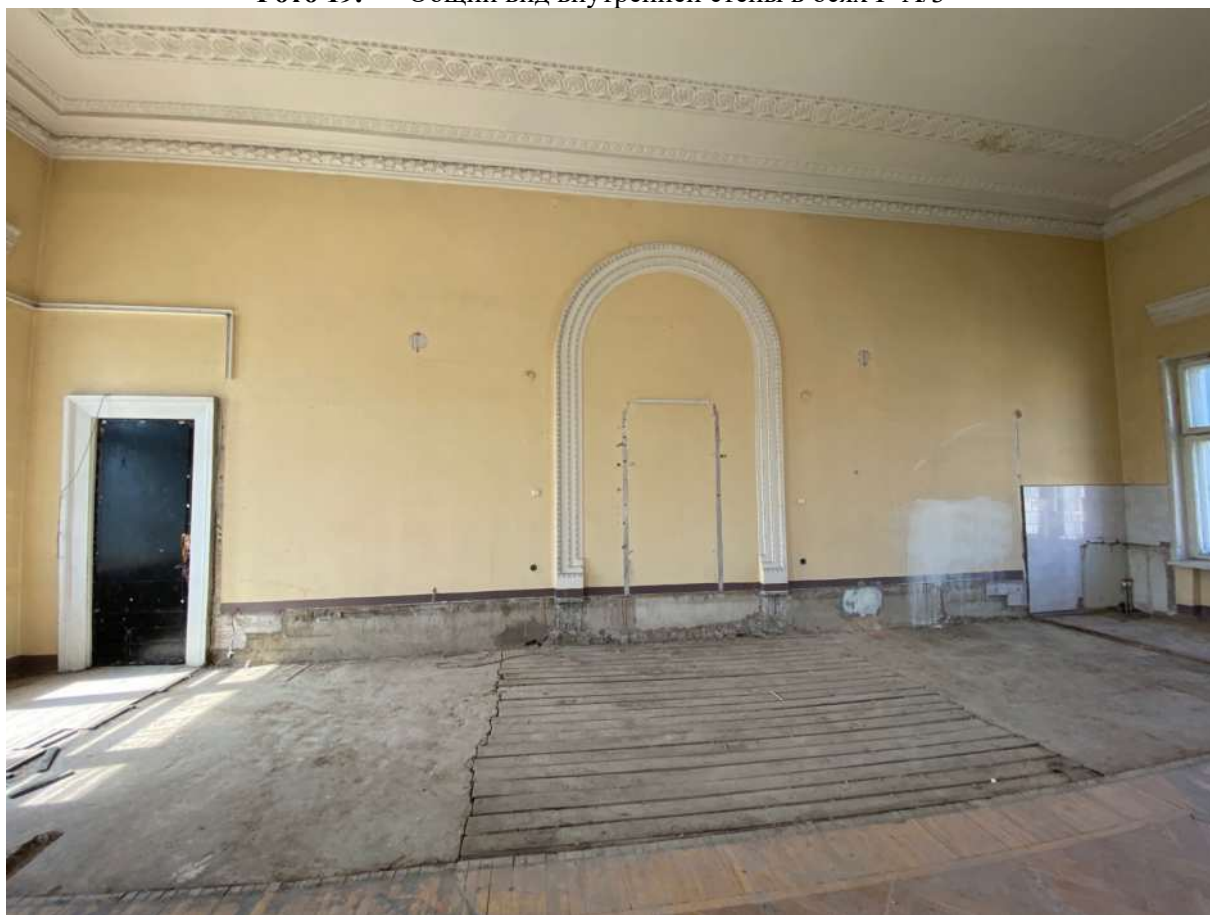
Фото 20. Общий вид внутренней стены в осях А-Г/2

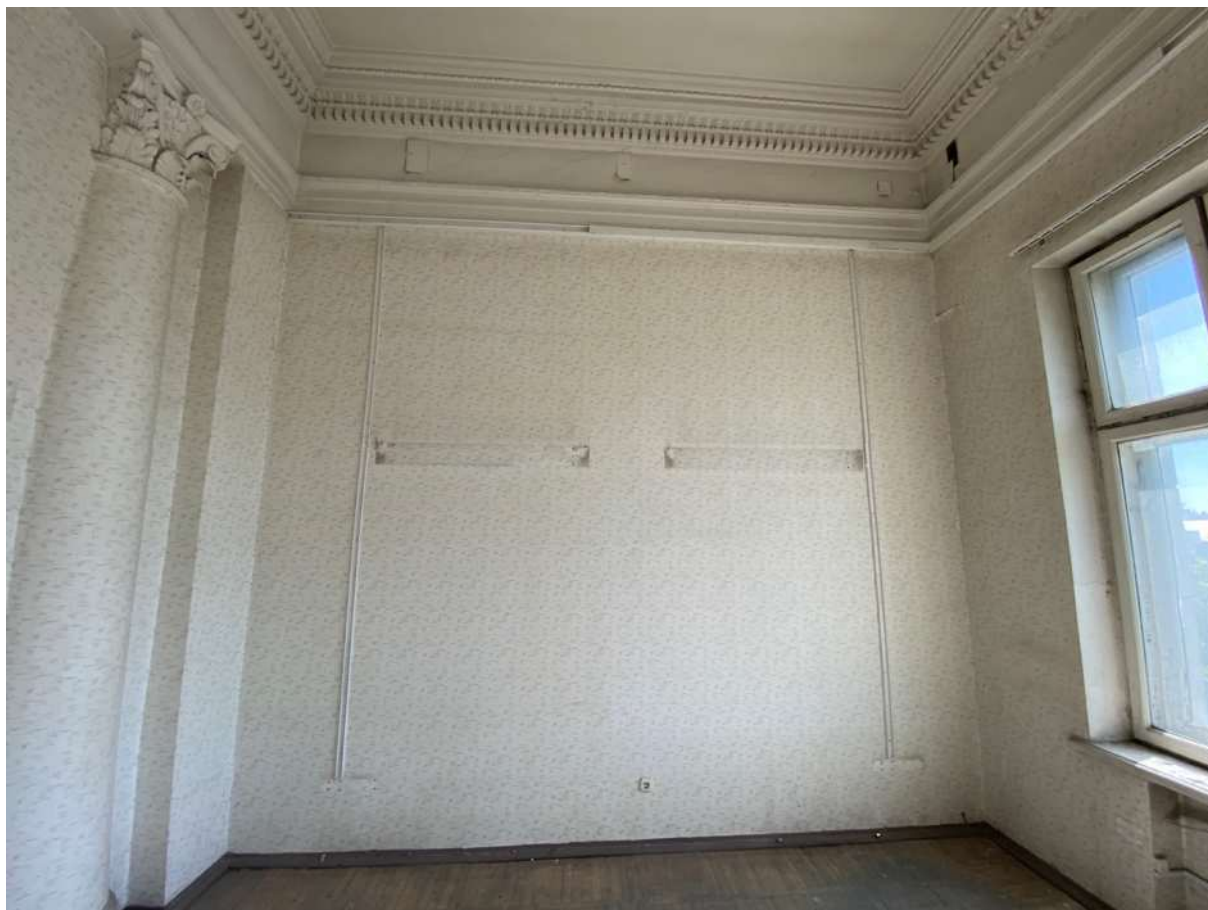
Фото 21. Общий вид внутренней стены в осях Б-А/4

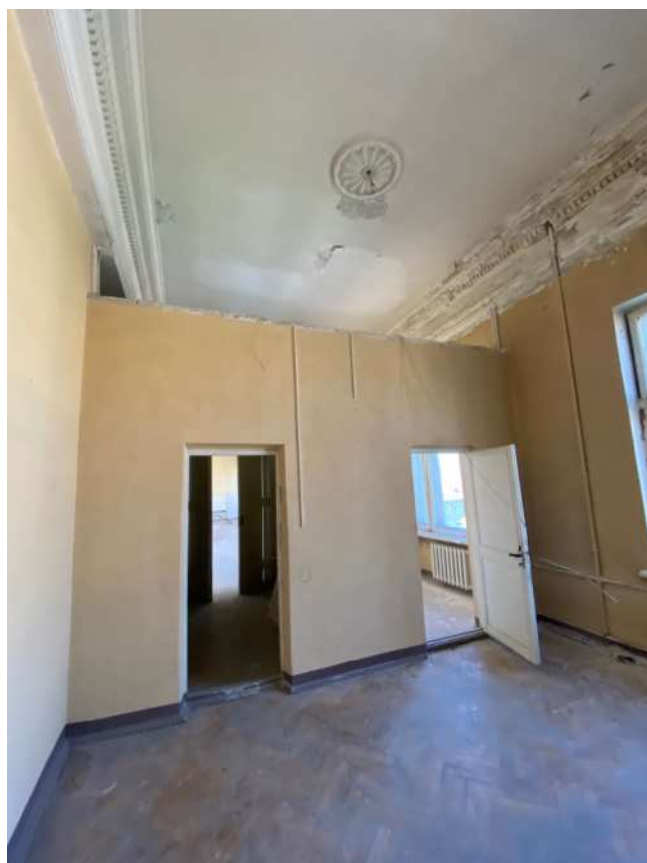
Фото 27. Общий вид перегородки в осях В-Г/3-4

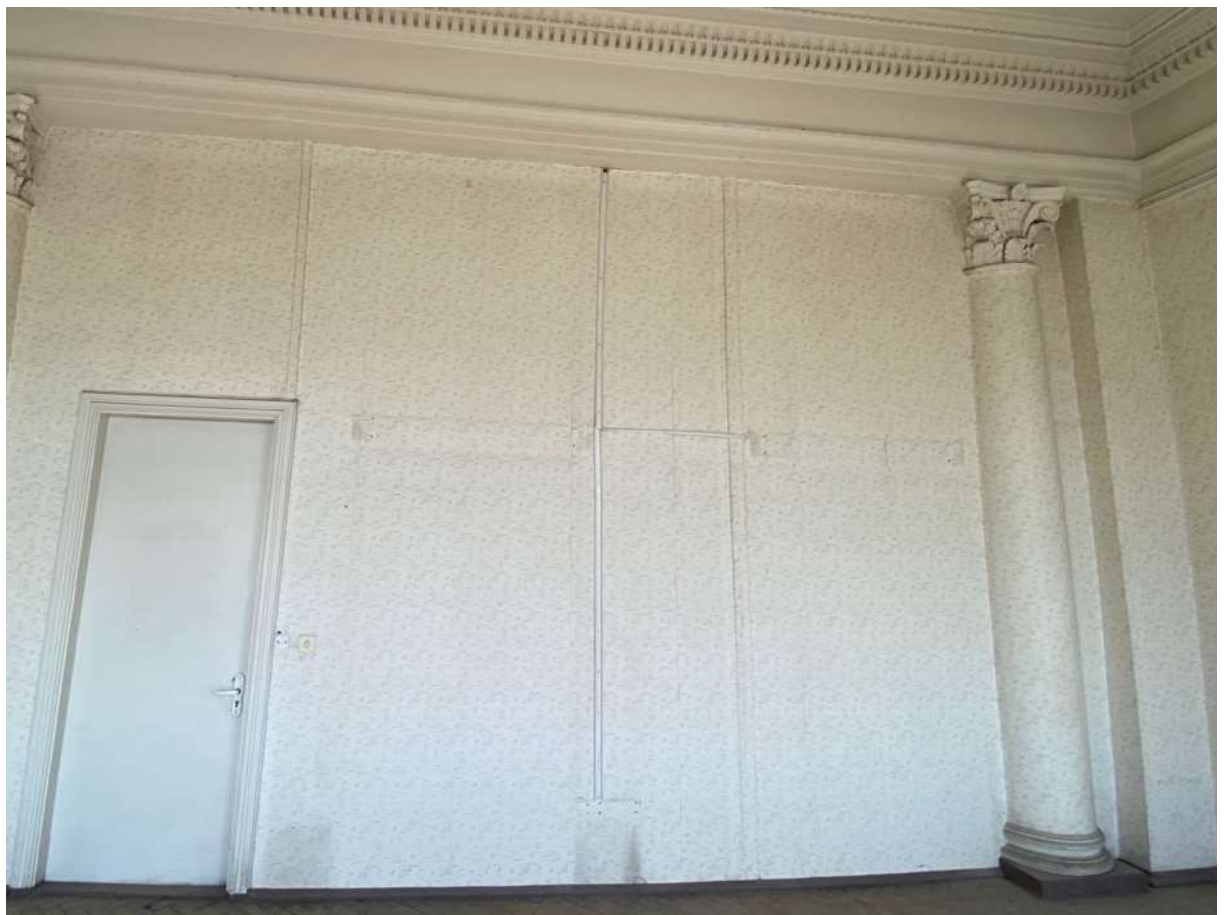
Фото 28. Общий вид перегородки в осях Б/3-4

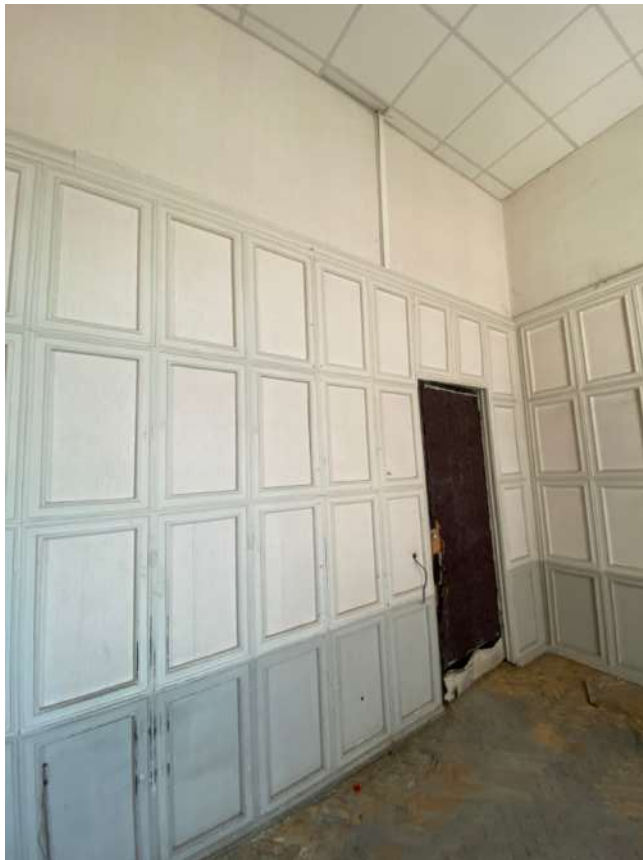
Фото 29. Общий вид перегородки в осях Б-А/2

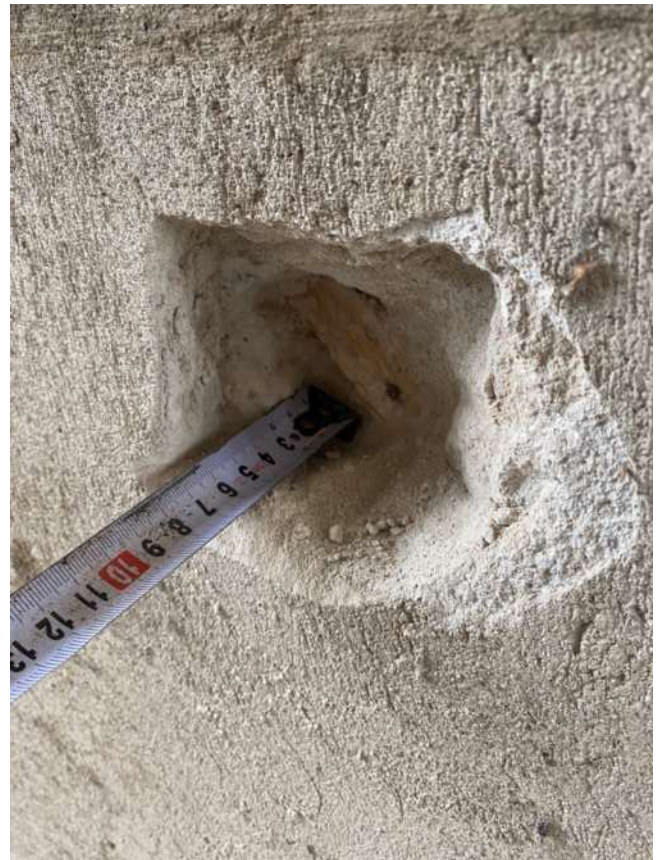
Фото 30. Общий вид вскрытия отделочного слоя деревянной перегородки в осях А-Б/2

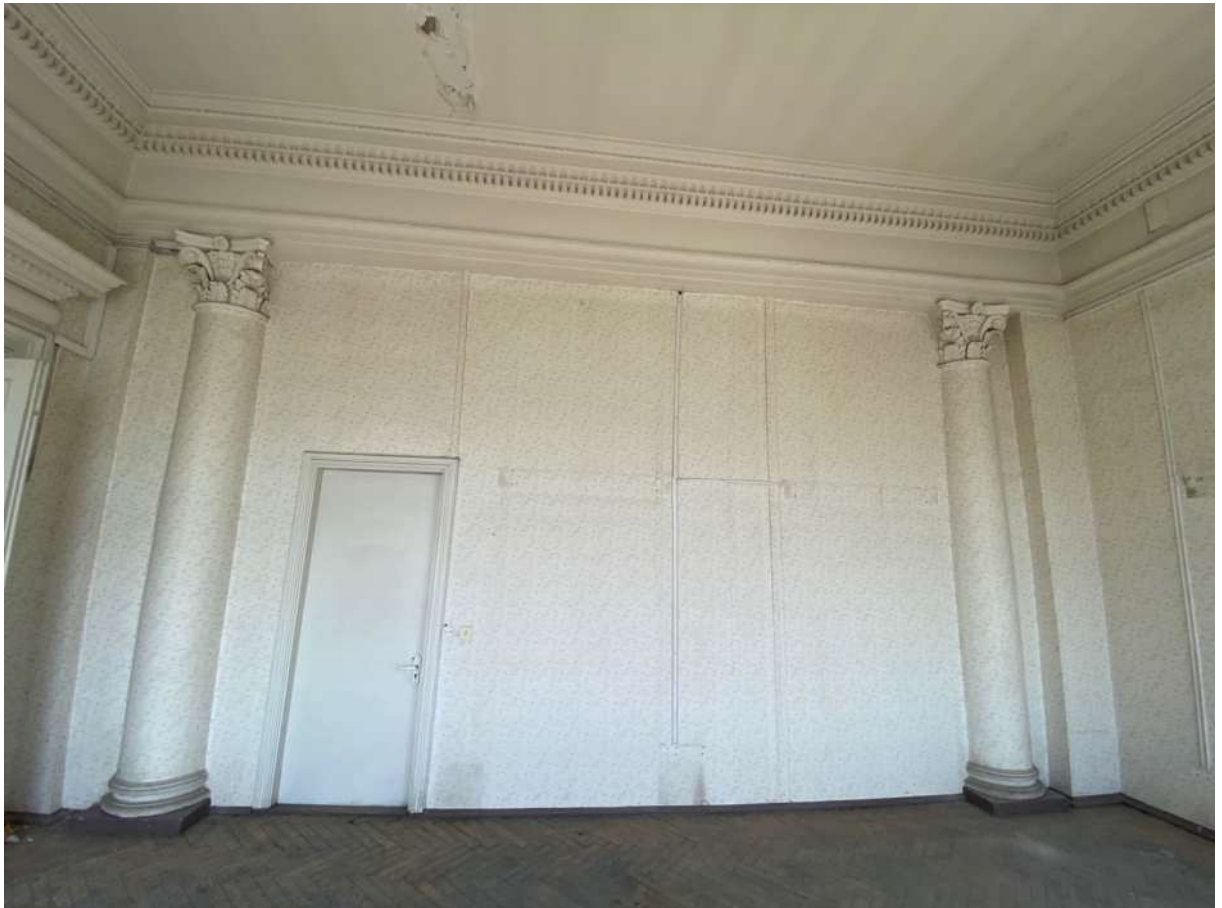
Фото 33. Общий вид конструкций каркаса в осях Б/3-4

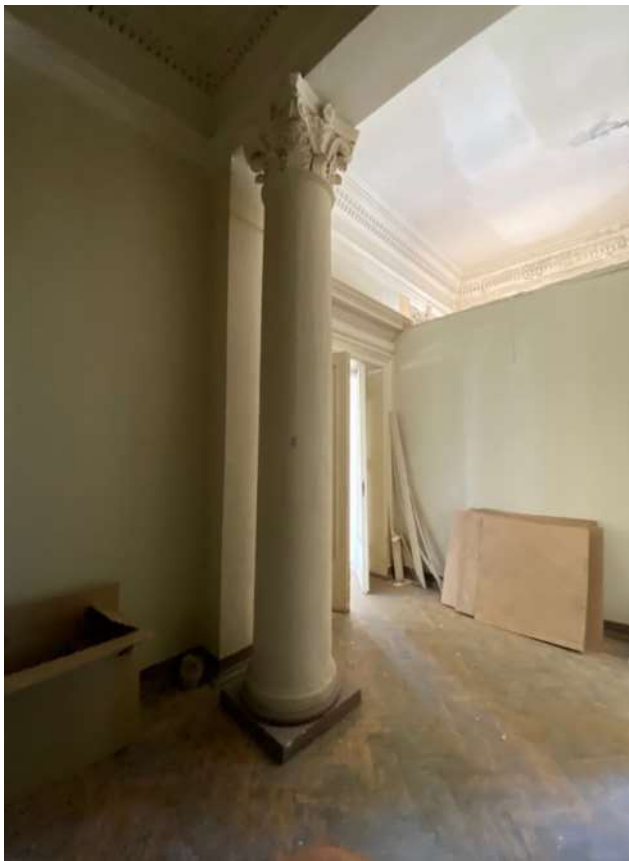
Фото 34. Общий вид железобетонной колонны в осях В/3

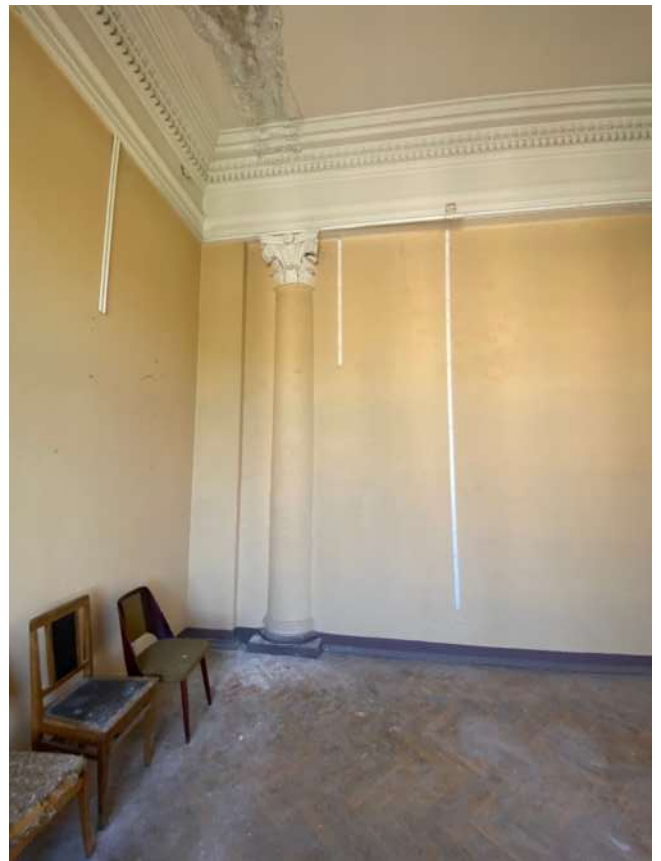
Фото 35. Общий вид железобетонной колонны в осях В/4-3

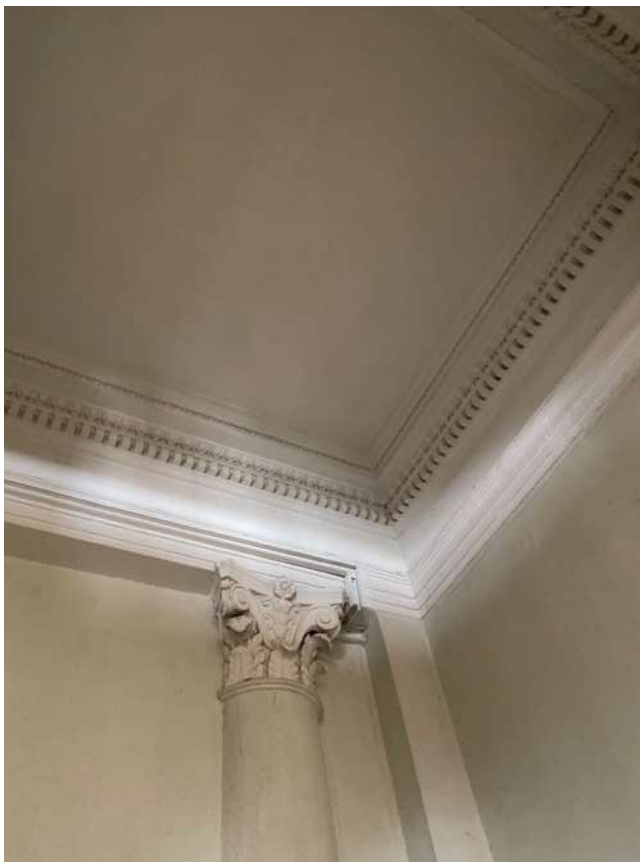
Фото 36. Общий вид отделочного слоя чердачного перекрытия в осях Б-В/3-4

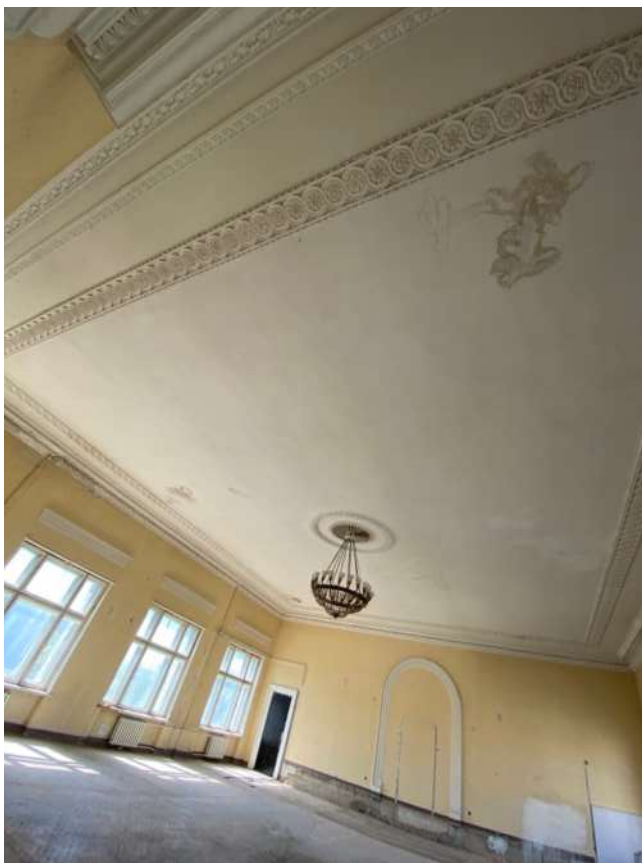
Фото 38. Общий вид отделочного слоя чердачного перекрытия в осях А-Г/2-3

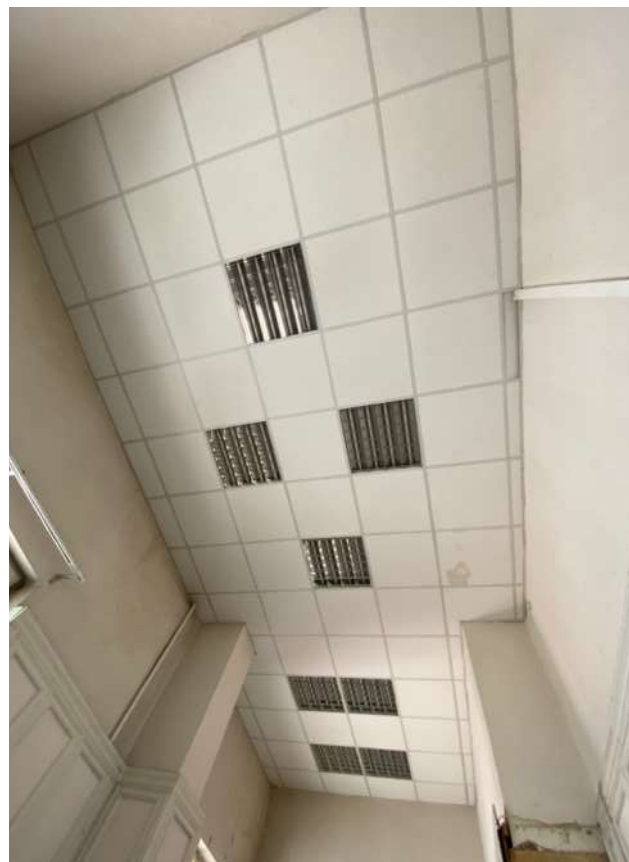
Фото 45. Общий вид подвесного потолка типа «Армстронг» в осях А-В/1-2

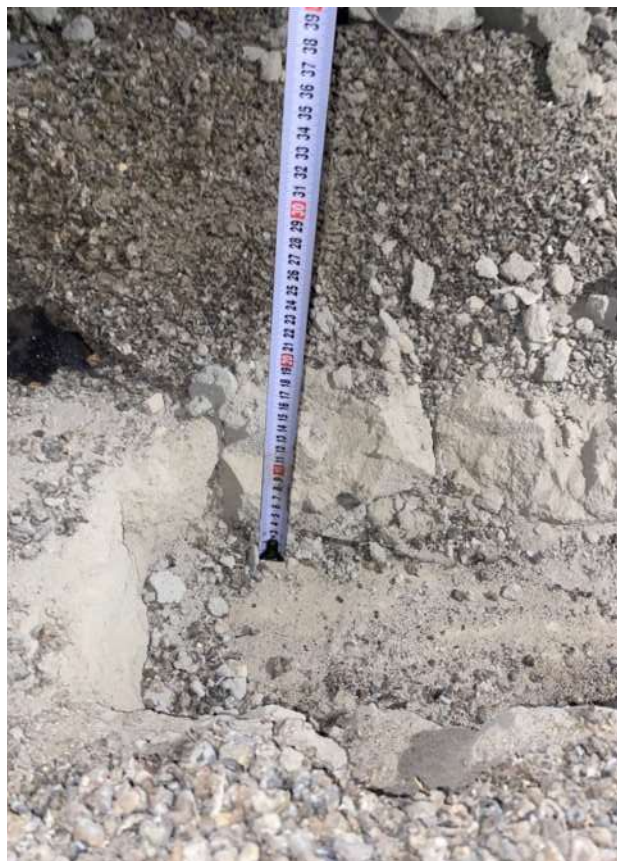
Фото 47. Общий вид вскрытия состава чердачного перекрытия

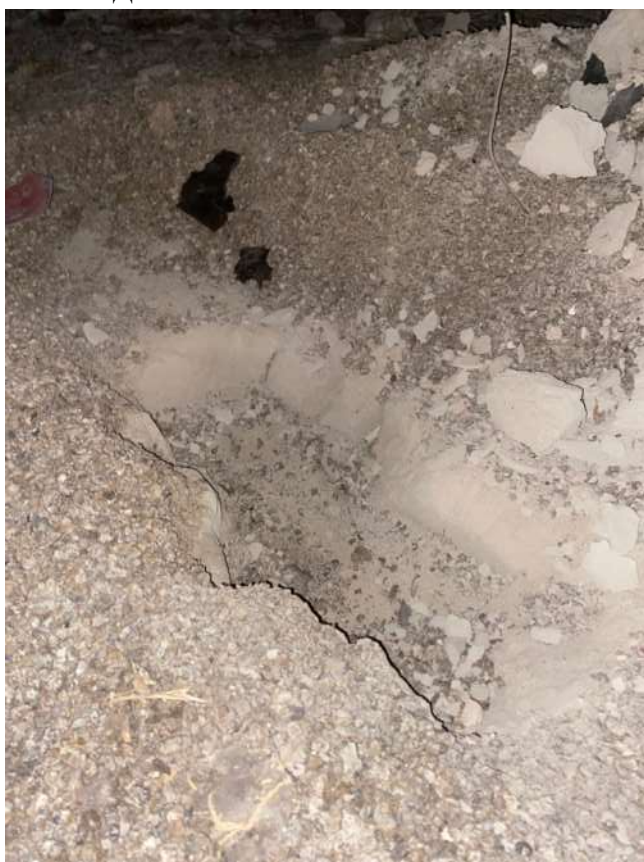
Фото 48. Общий вид вскрытия состава чердачного перекрытия

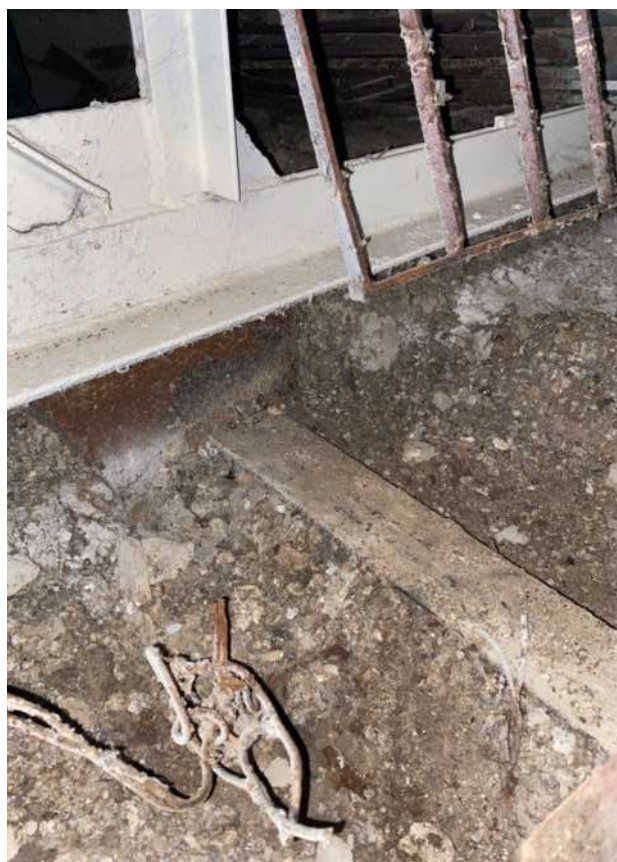
Фото 49. Общий вид узла крепления двутавровой балки чердачного перекрытия к нижнему поясу металлической фермы

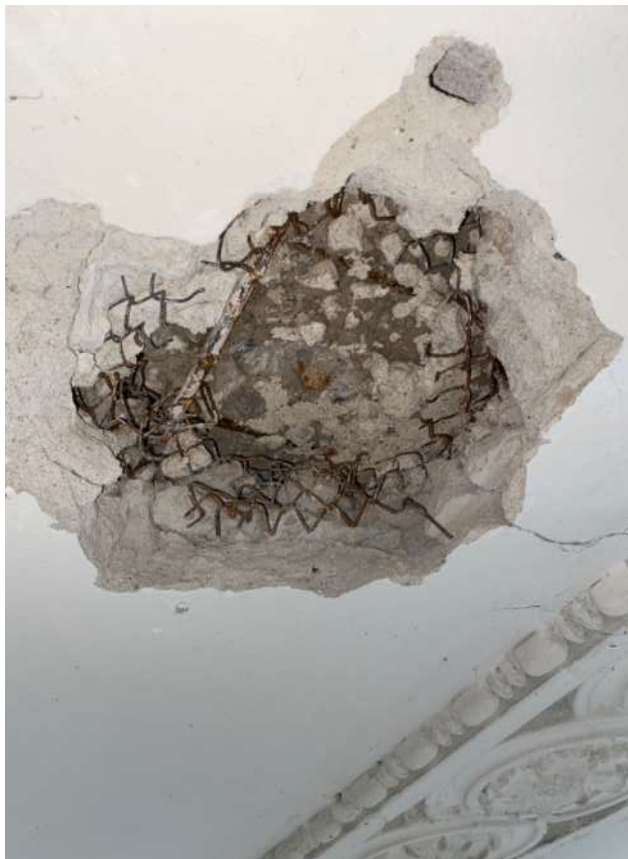
Фото 50. Общий вид вскрытия отделочного слоя (толщиной $t=90\text{мм}$) чердачного перекрытия в осях Г/2

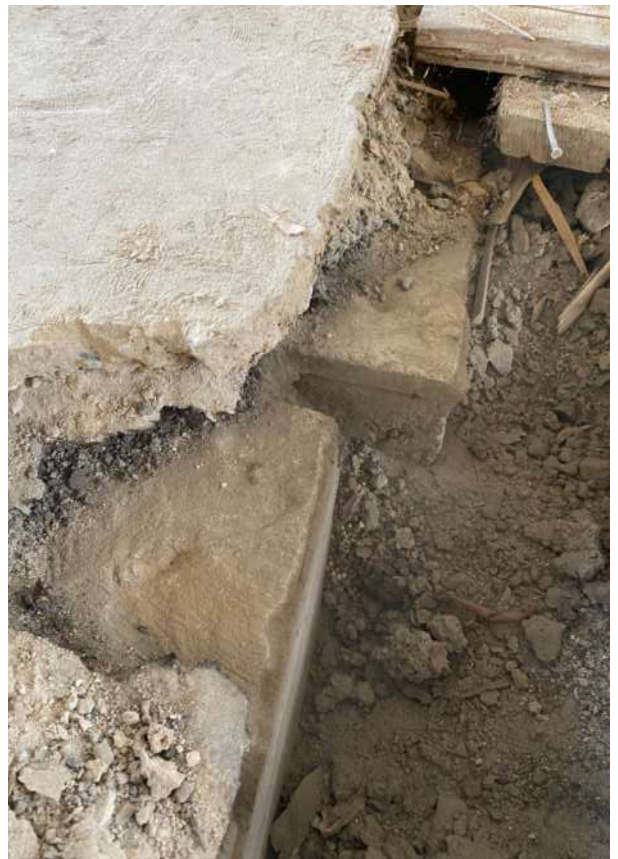
Фото 51. Общий вид железобетонных плит перекрытия в уровне пола 4 этажа

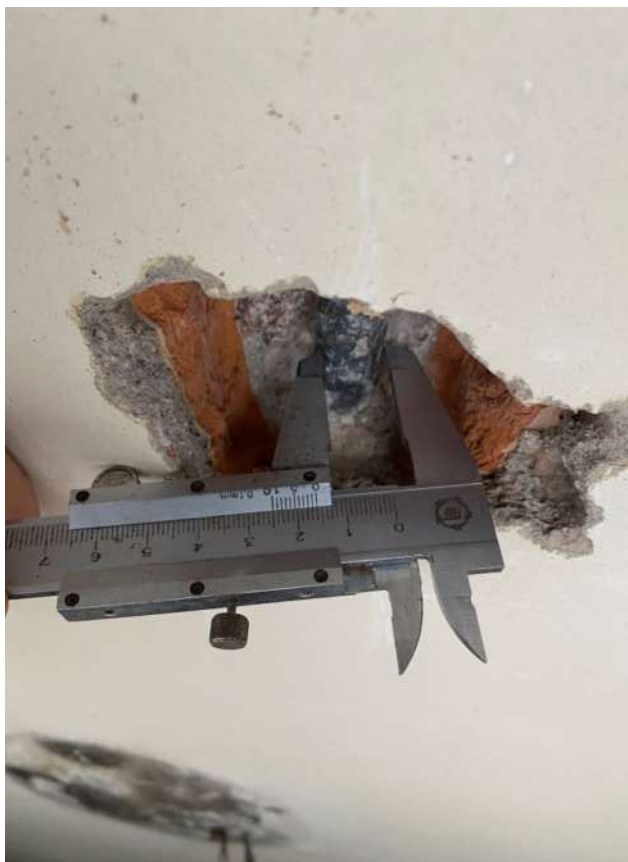
Фото 52. Общий вид вскрытия сплошной железобетонной плиты перекрытия в осях В-Г/2-3

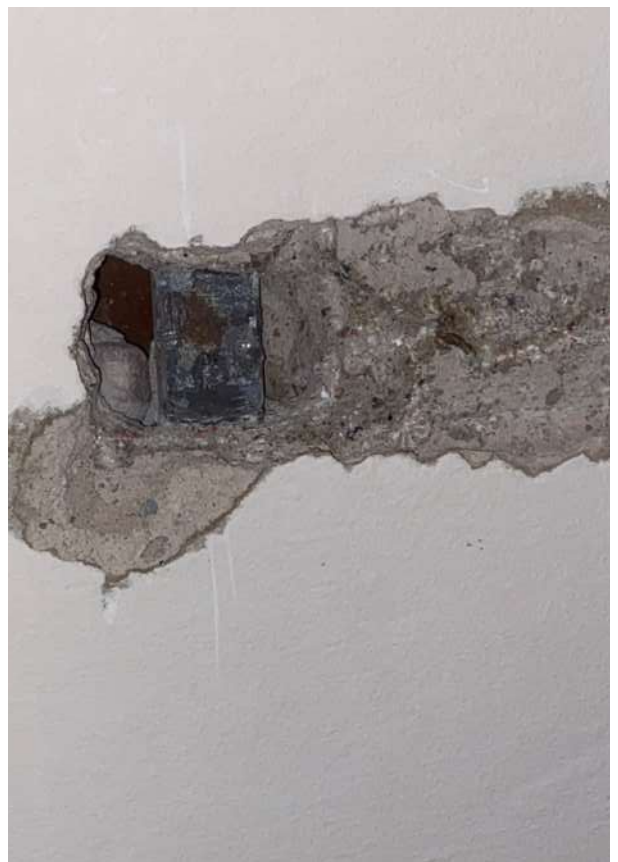
Фото 53. Общий вид вскрытия монолитной железобетонной плиты перекрытия в осях Б-В/2-3

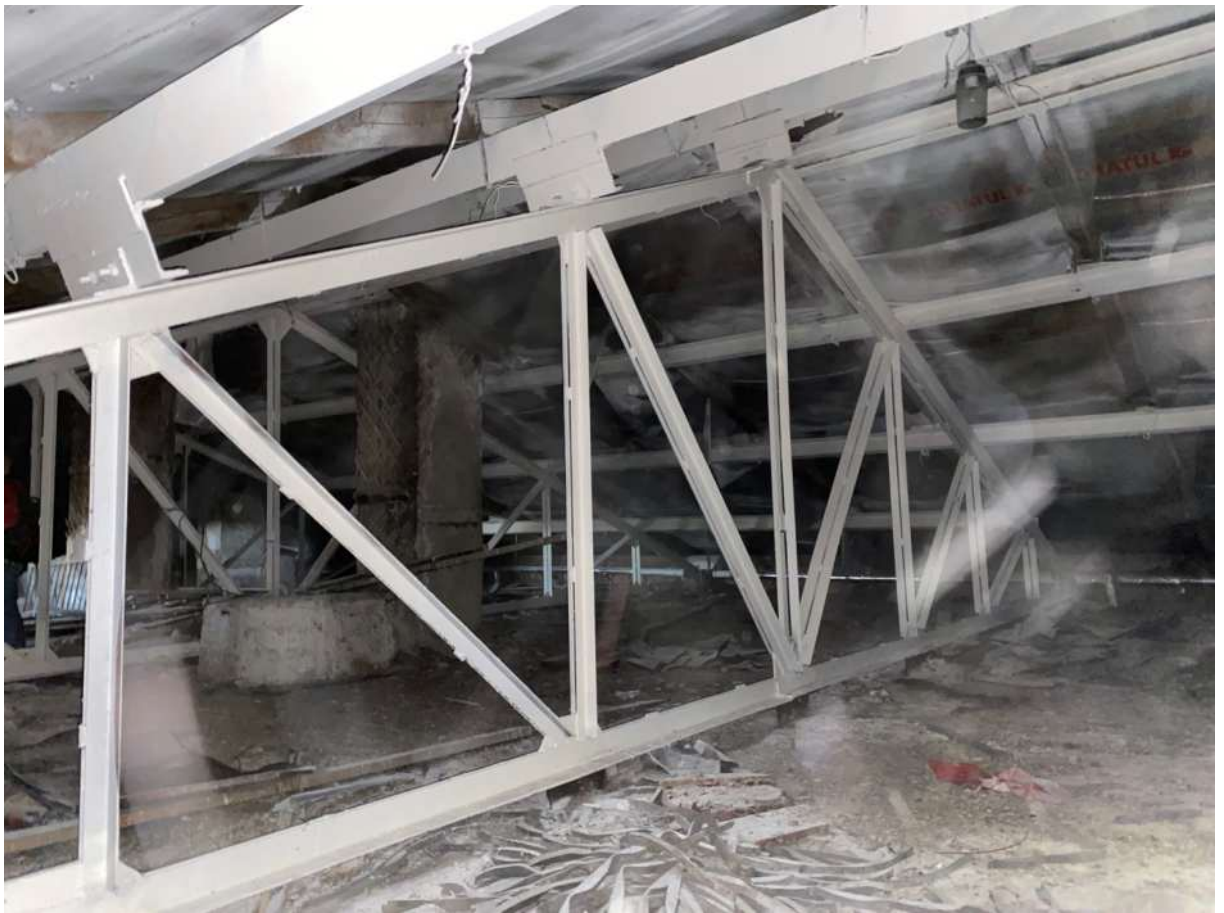
Фото 54. Общий вид металлической фермы в осях А-Г/2-3

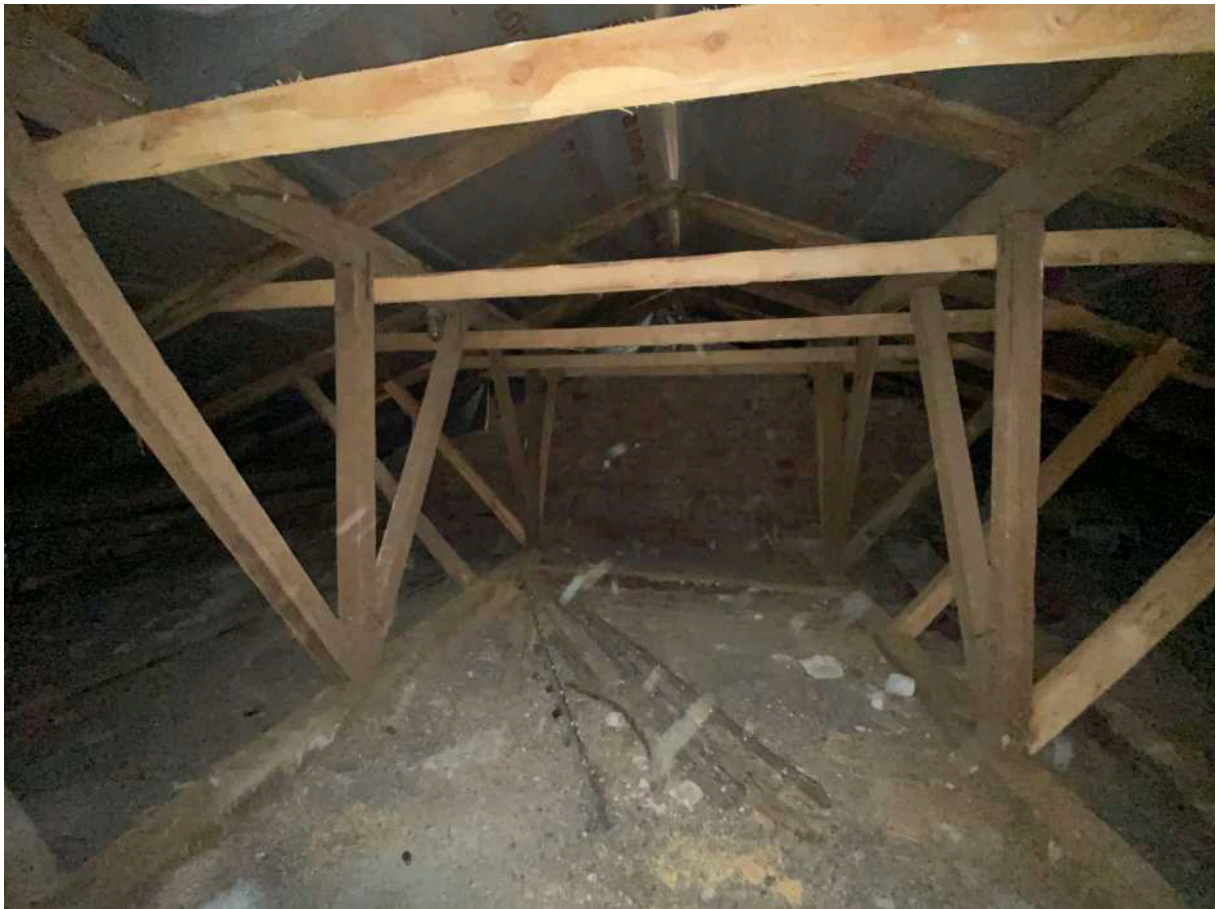
Фото 55. Общий вид деревянной стропильной системы в осях А-Г/3-4

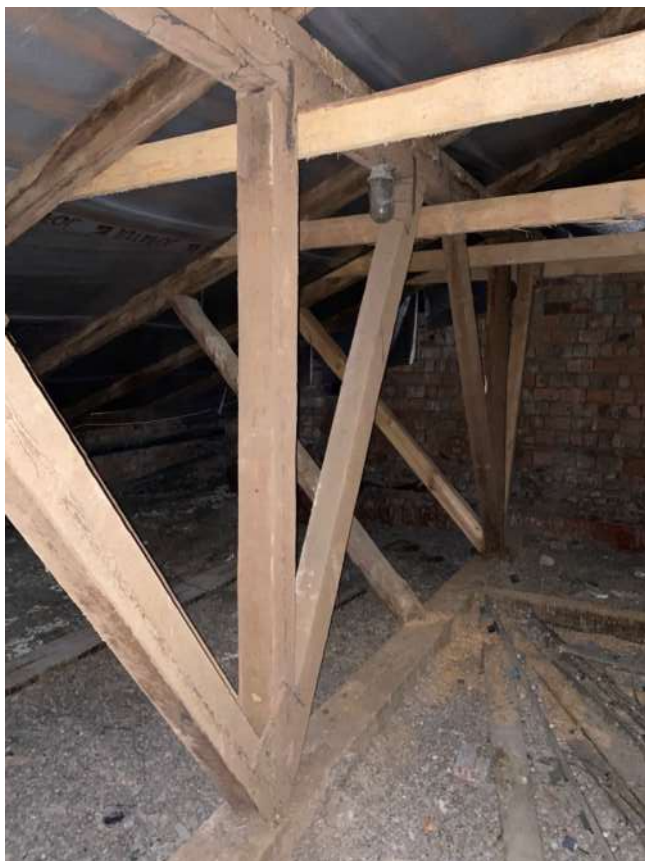
Фото 56. Общий вид деревянной стропильной системы в осях А-Б/3-4

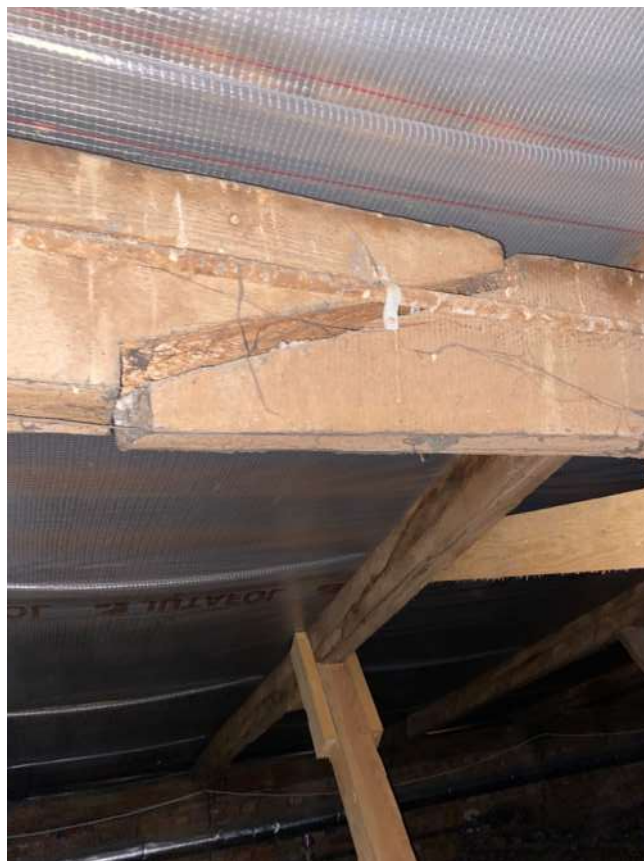
Фото 57. Отсутствуют элементы соединения деревянного прогона из брусьев 150x220(н)мм в осях А-Б/3-4

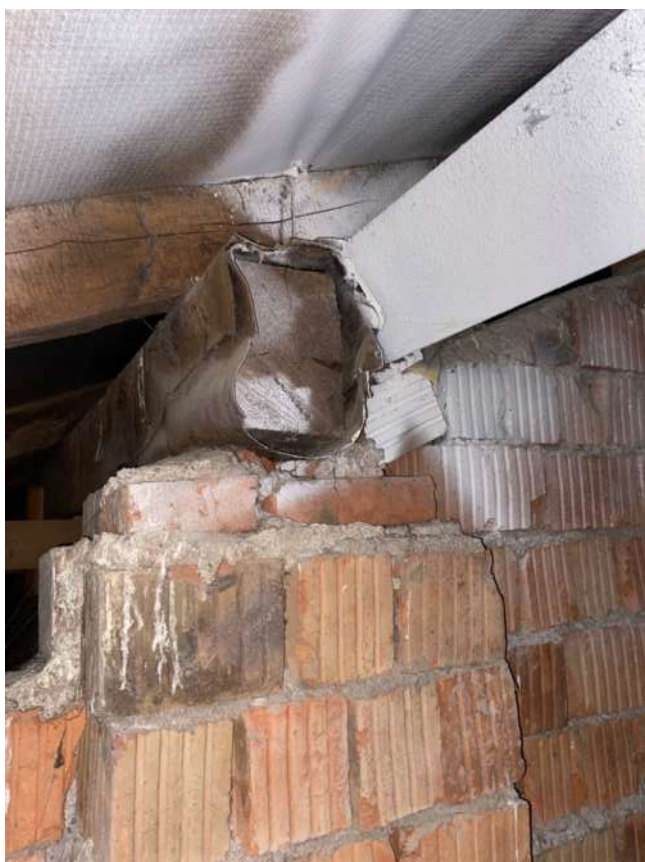
Фото 58. Общий вид узла опирания деревянного и металлического прогонов на кирпичную стену в осях Г-В/3

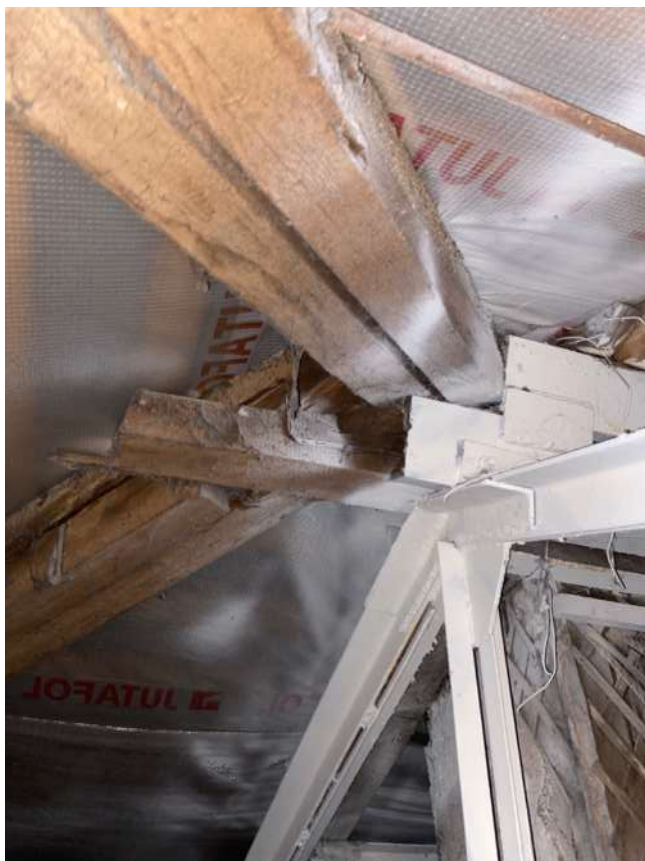
Фото 60. Общий вид узла опирания деревянных ендовых ног на металлическую ферму в осях В/2

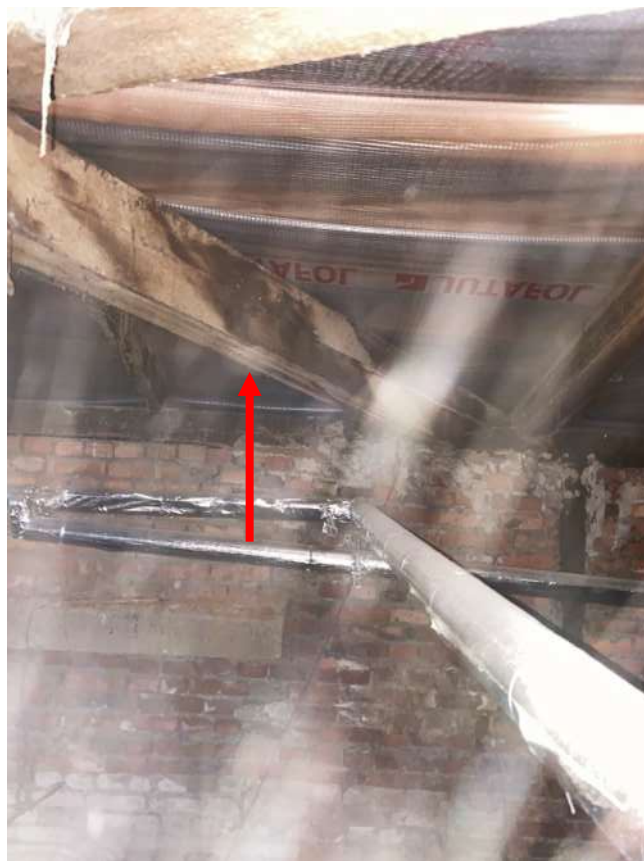
Фото 61. Следы увлажнения деревянных элементов стропильной системы в осях Г/1

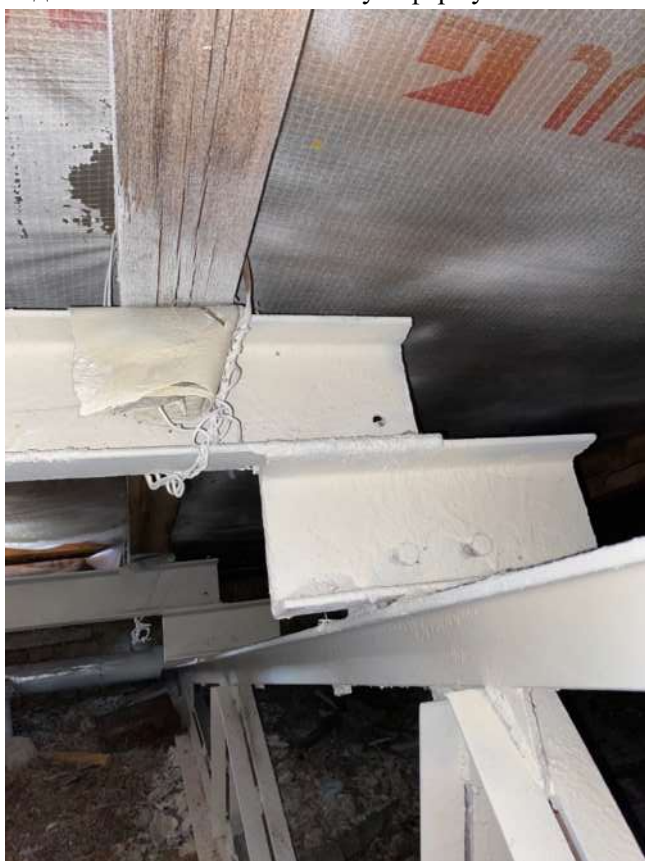
Фото 62. Общий вид узла опирания деревянной стропильной ноги на металлический прогон
