ТЕХНИЧЕСКОЕ ЗАКЛЮЧЕНИЕ

по результатам детального обследования технического состояния по объекту:
«Реконструкция части этажа здания административно-хозяйственного,
расположенного по адресу: г.Минск, пр-т Независимости,77»

№ 51/24-ОБ

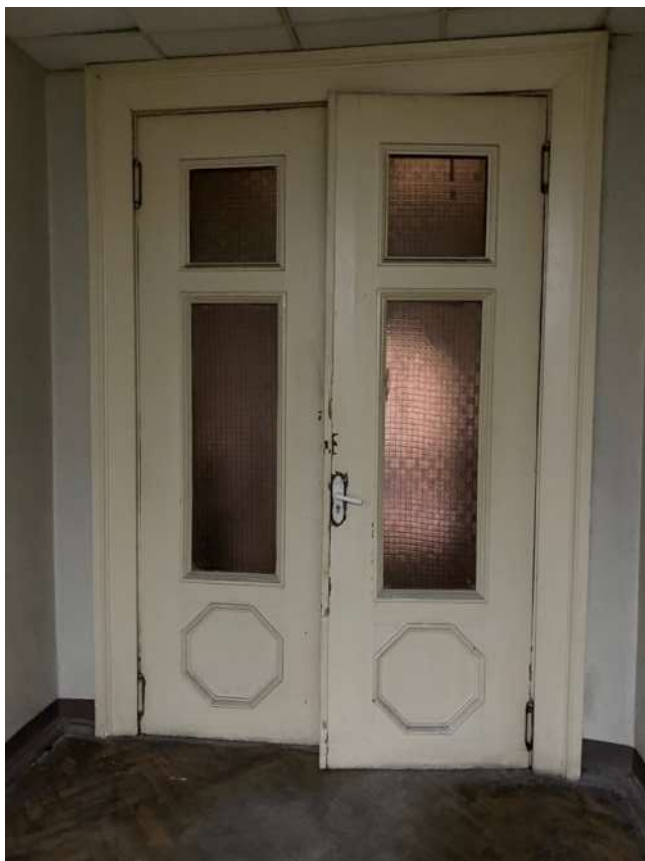
Фото 68. Общий вид деревянного дверного блока в осях Б-В/4

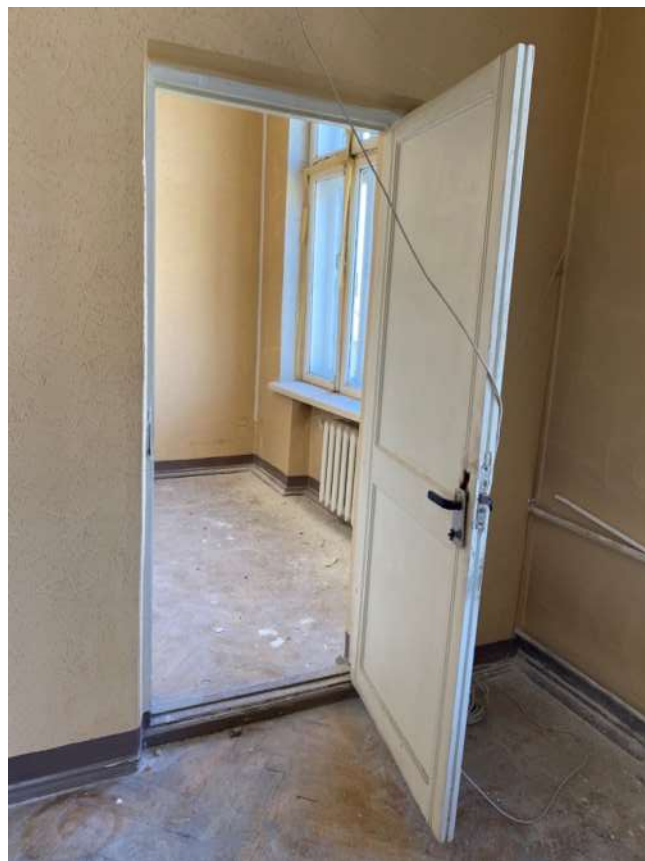
Фото 69. Фурнитура деревянного дверного блока в осях Г/3-4 находится в неисправном состоянии

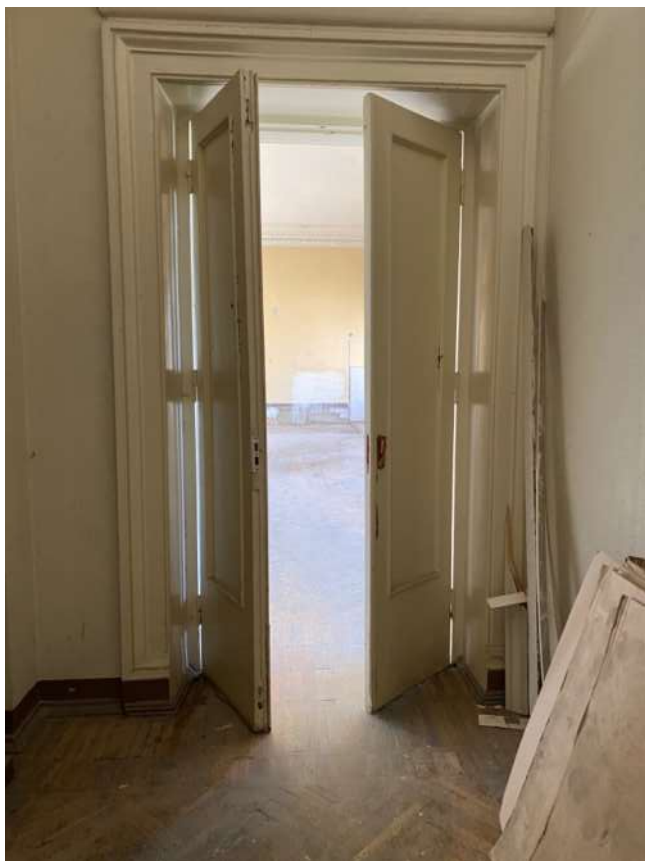
Фото 70. Отсутствуют элементы дверной фурнитуры в осях В-Г/3

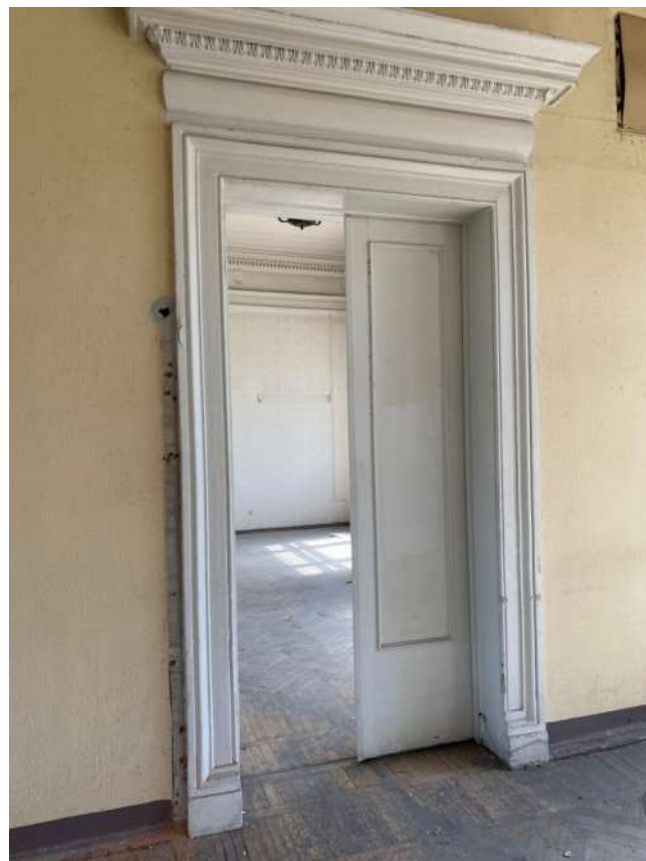
Фото 71. Общий вид деревянного дверного блока в осях Б-А/3

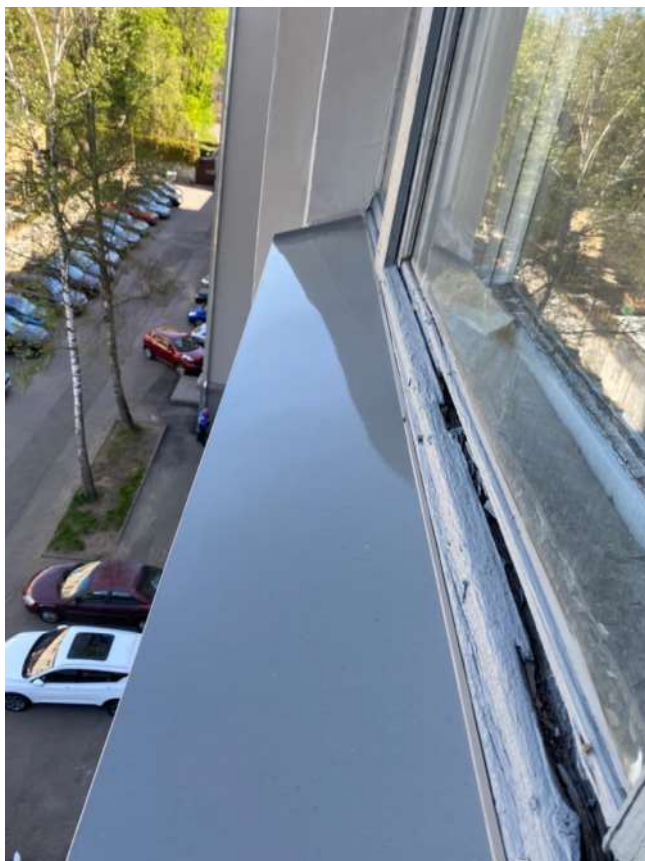
Фото 76. Общий вид оконного отлива в осях Г/2-3

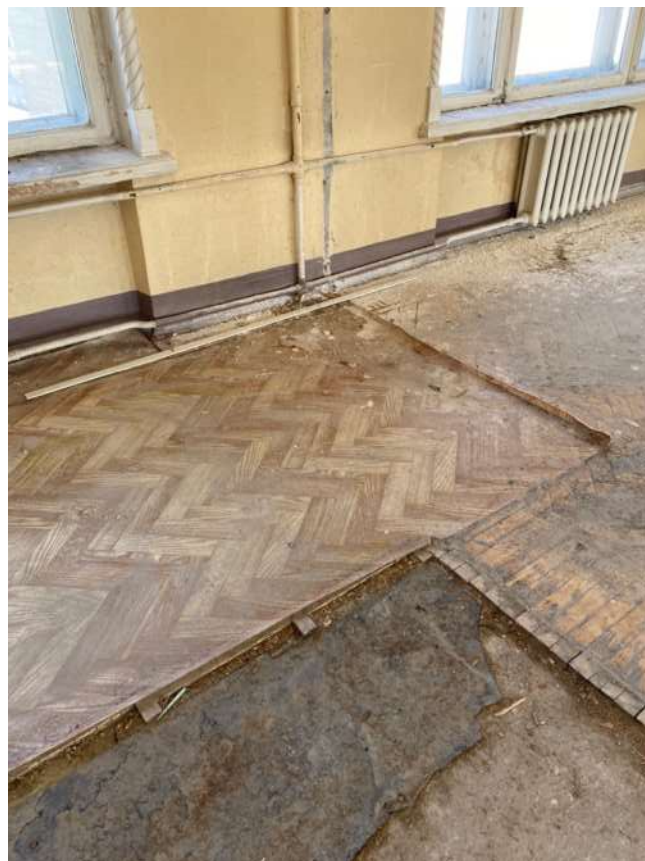
Фото 83. Общий вид покрытия участка пола из линолеума в осях Г/2

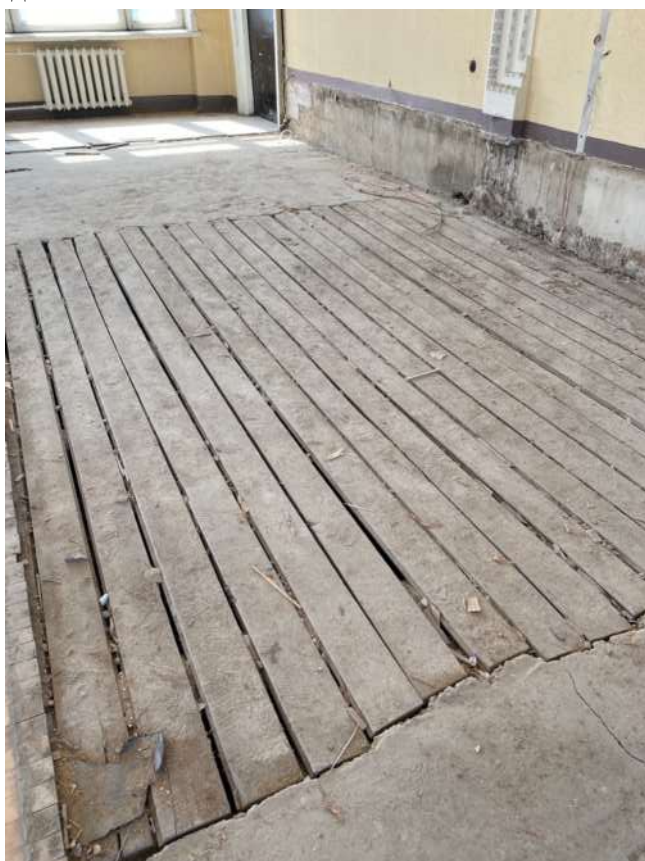
Фото 84. Общий вид дощатого и бетонного основания пола под паркетную доску в осях Б-В/2-3

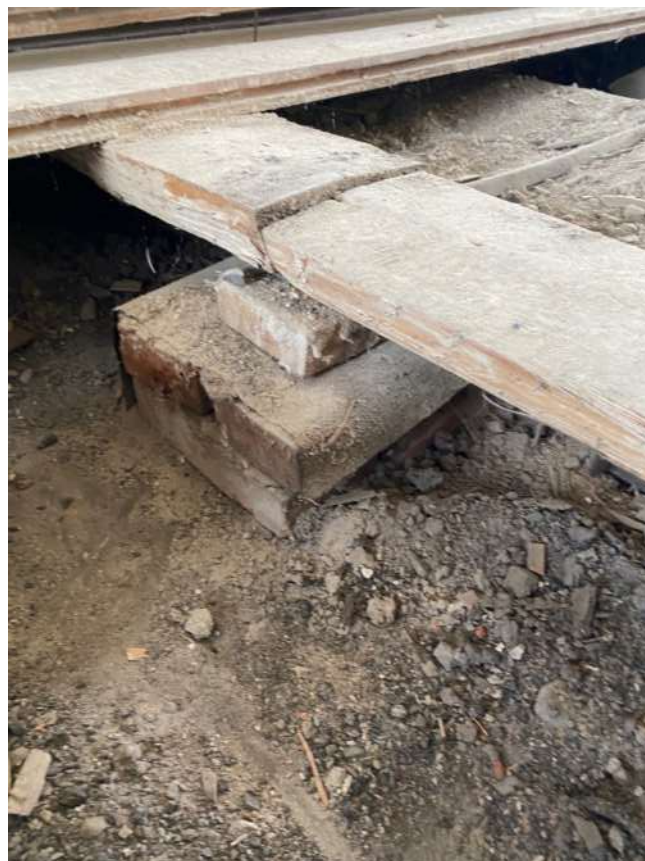
Фото 87. Общий вид состава пола в осях Б-В/2-3

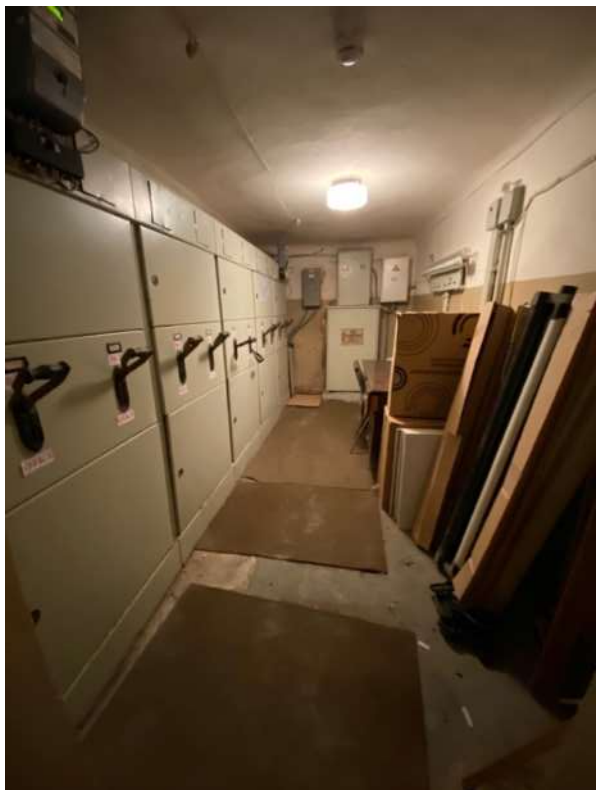
Электрощитовая с габаритными размерами помещения 4,46x2,34м находится в уровне подвала (см.фото 86, 87, 88).

Фото 88. Общий вид электрощитовой

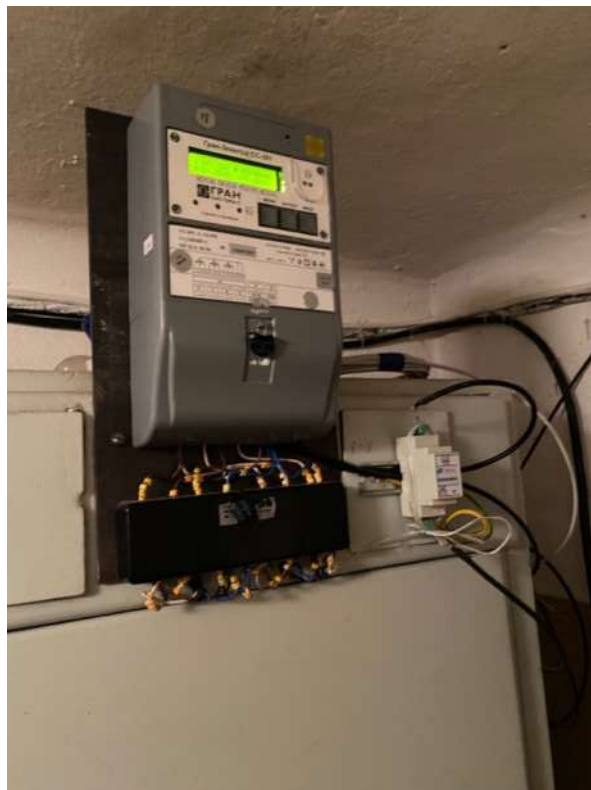
Фото 89. Общий вид счётчика электрической энергии в помещении электрощитовой

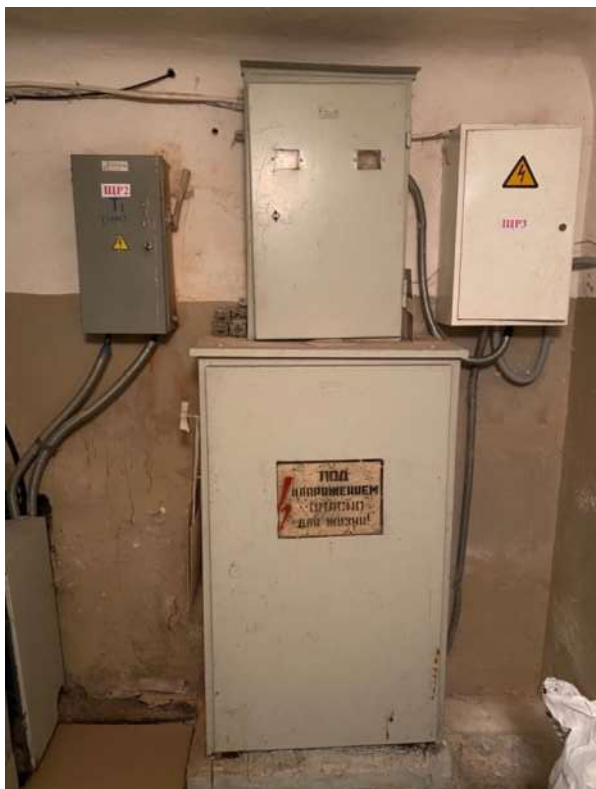
Фото 90. Общий вид распределительных щитов в помещении электрощитовой

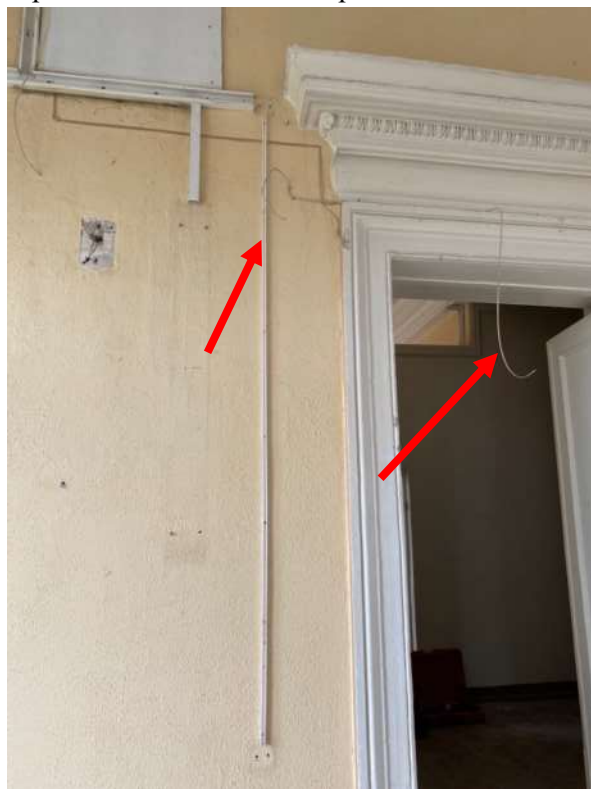
Электропроводка находится в неудовлетворительном состоянии и не соответствует требованиям электробезопасности, рекомендуется заменить (см.фото 89, 90, 91).

Фото 91. Элементы электропроводки находятся в неудовлетворительном состоянии

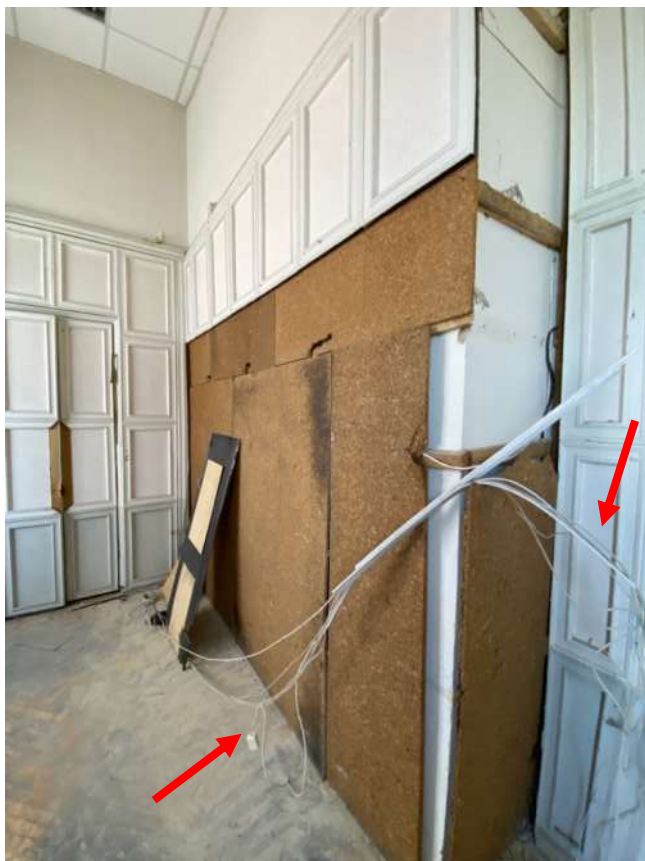
Фото 92. Элементы электропроводки находятся в неудовлетворительном состоянии

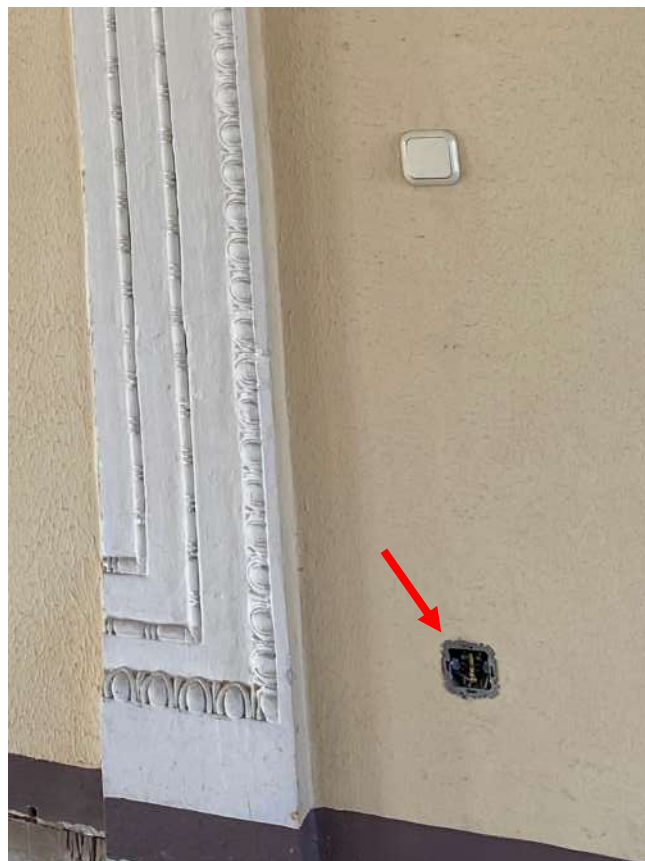
Фото 93. Элементы электропроводки находятся в неудовлетворительном состоянии

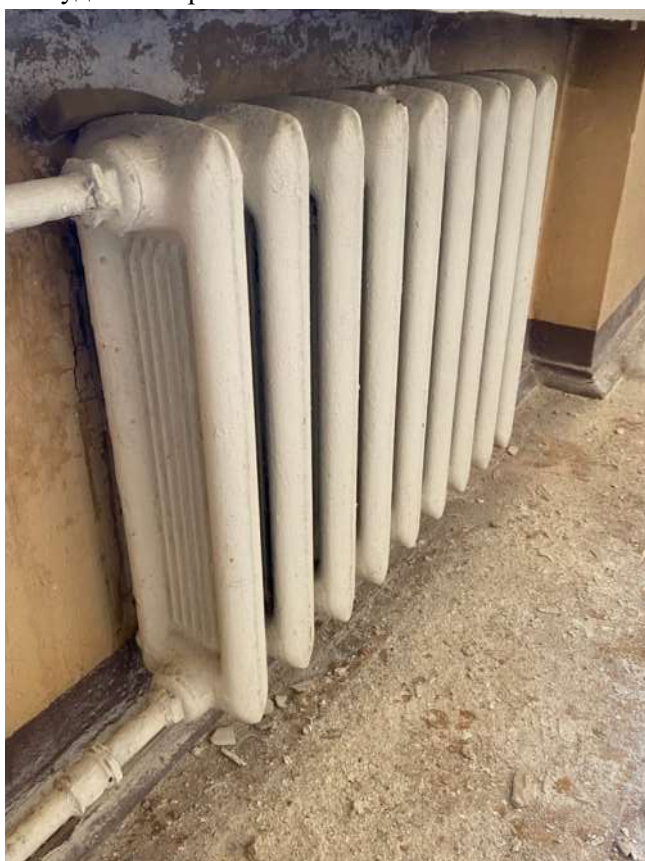
Радиаторы отопления чугунные, без возможности регулировки теплоотдачи, с высоким физическим и моральным износом, рекомендуется заменить (см.фото 92).

Фото 94. Общий вид радиатора отопления
