ТЕХНИЧЕСКОЕ ЗАКЛЮЧЕНИЕ

по результатам детального обследования технического состояния по объекту:
«Реконструкция части этажа здания административно-хозяйственного,
расположенного по адресу: г.Минск, пр-т Независимости,77»

№ 51/24-ОБ

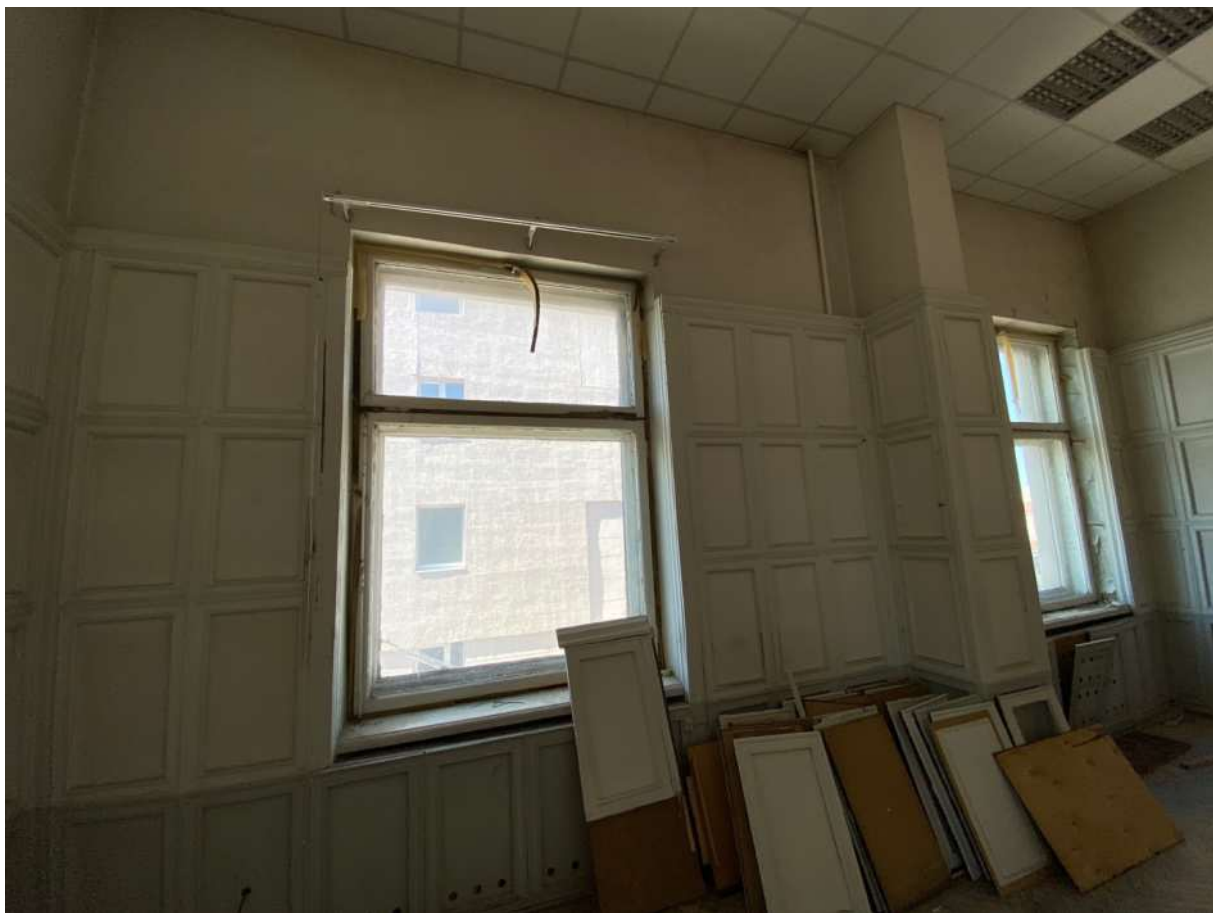
Фото 10. Общий вид наружной стены в осях А-В/1

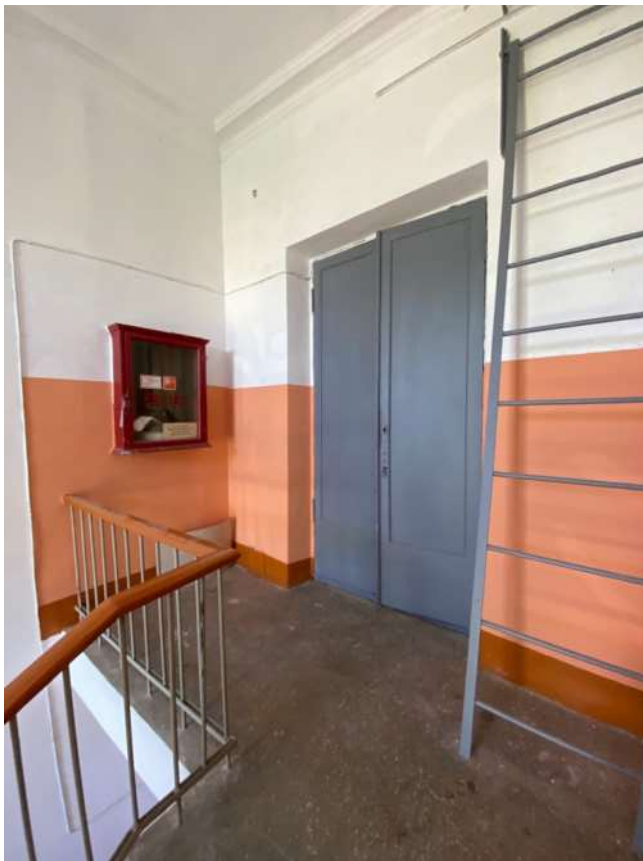
Фото 24. Общий вид внутренней стены в осях В/2-1

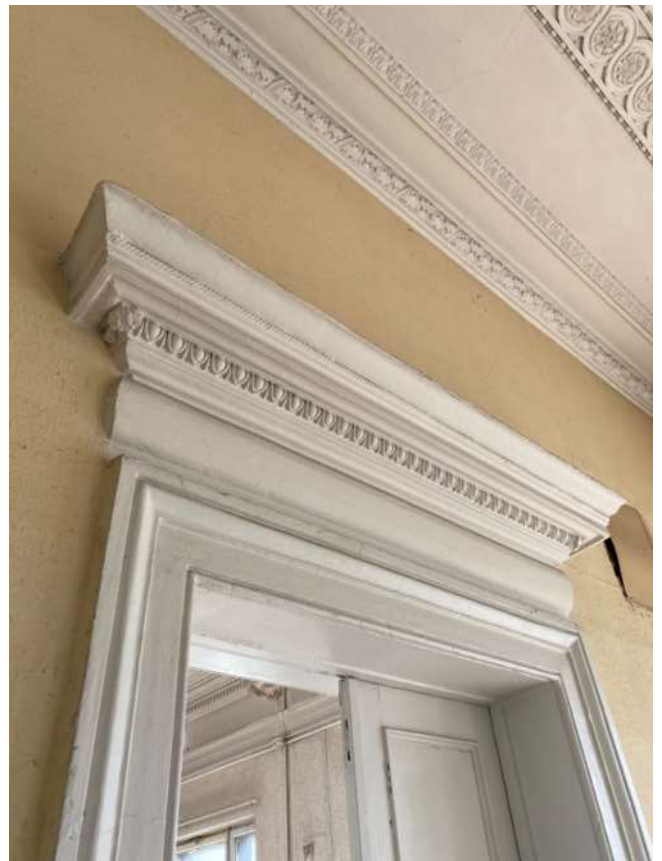
Фото 25. Общий вид декоративных элементов из гипсовой лепнины над дверным проемом внутренней стены в осях Б-А/3

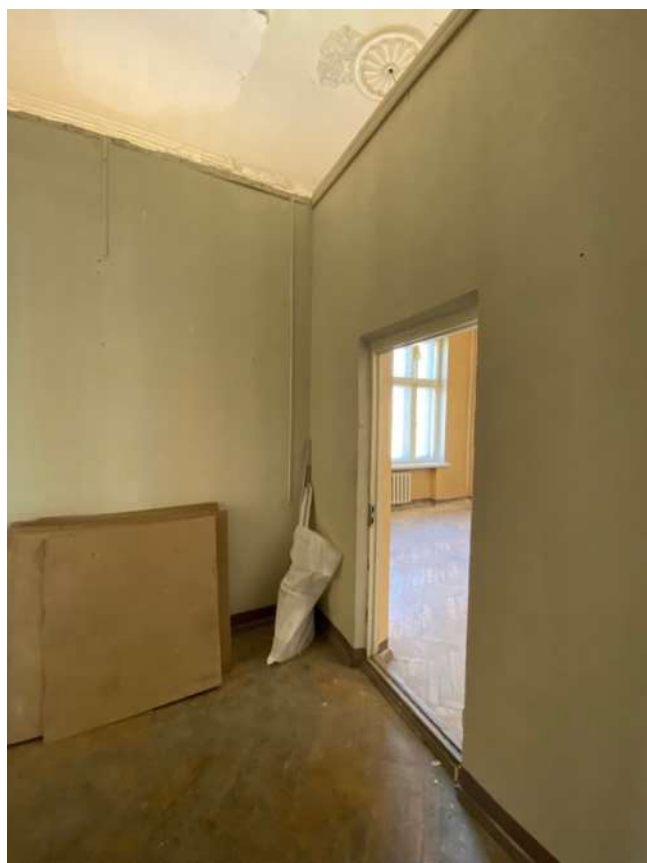
Фото 26. Общий вид перегородок в осях Б-Г/3-4

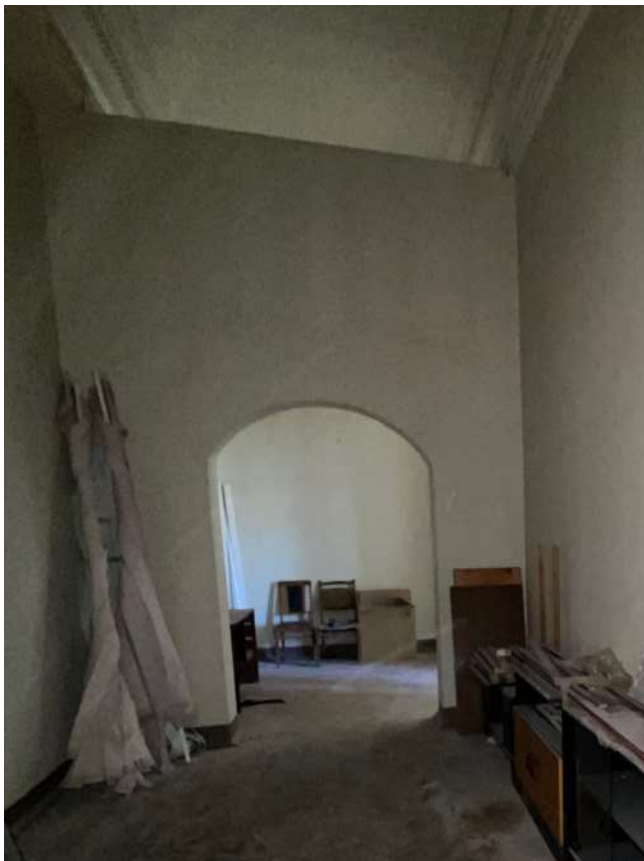
Фото 31. Общий вид перегородки в осях Б-В/3-4

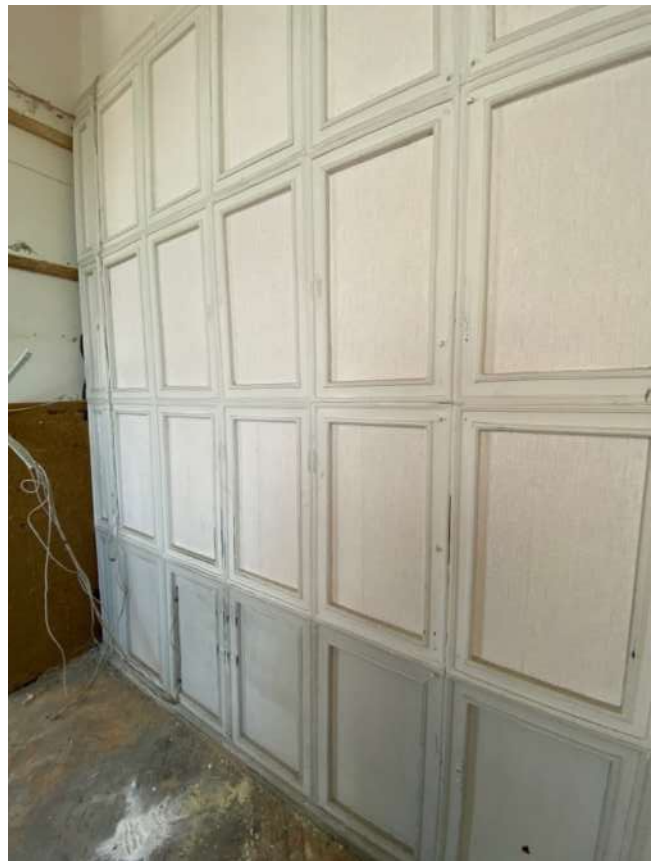
Фото 32. Общий вид обшивки перегородки декоративными деревянными панелями в осях Б-А/2

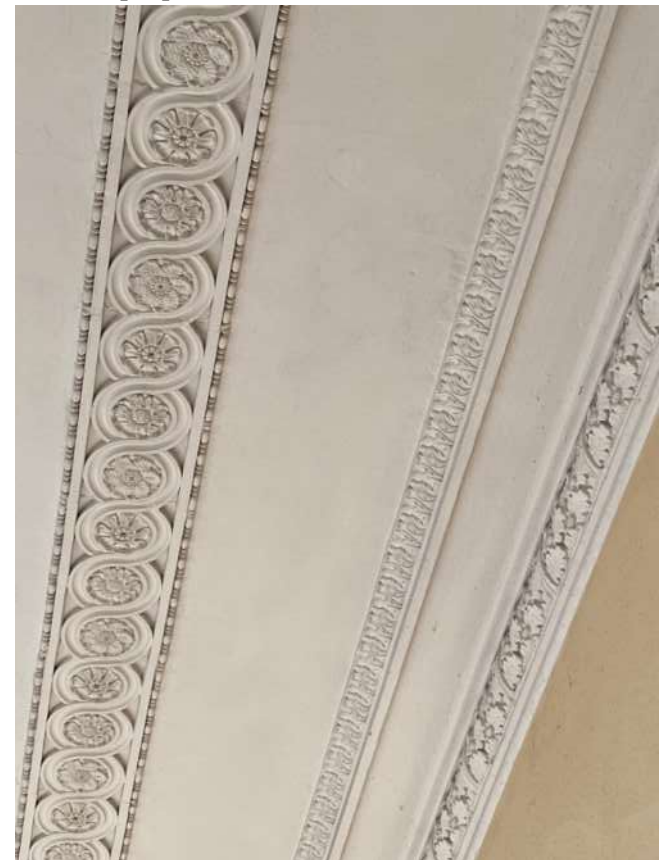
Фото 41. Общий вид декоративных элементов из гипсовой лепнины потолочного карниза
